PITHIVIERS

**RESTAURATION D'UNE PARTIE DU MUR DE CLOTURE
(Partie nord)**

DIAGNOSTIC

20 novembre 2017

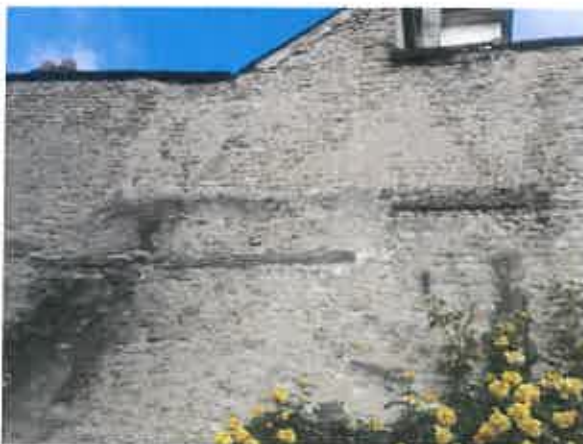
Vestige de linteau en bois pris dans le mur

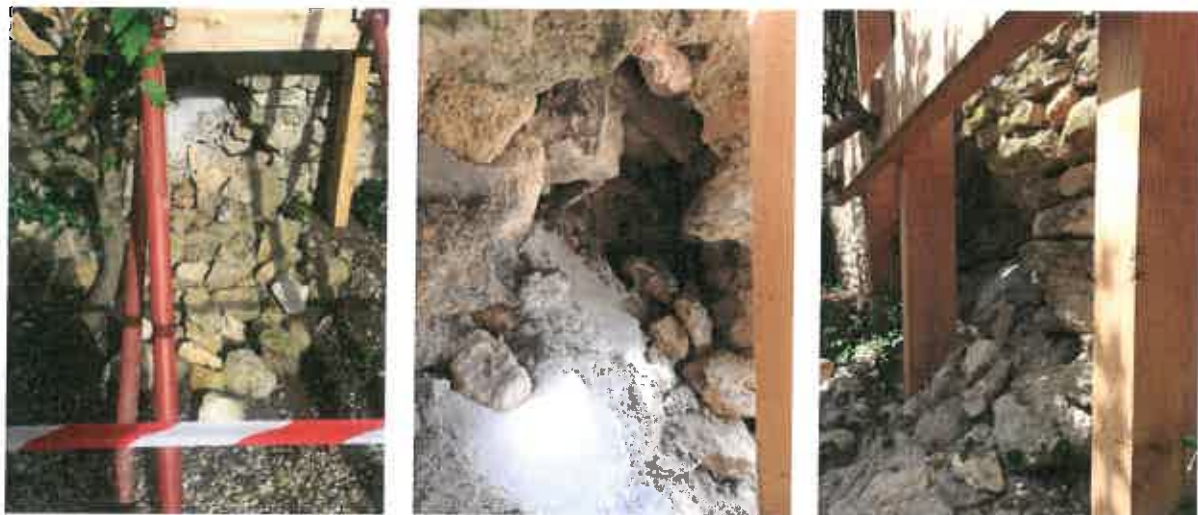
L'effondrement localisé de la partie inférieure nord du mur de clôture de la sous-préfecture est matérialisé par un trou 30 à 50 cm de profondeur et de 70 cm de largeur environ, apparu dans la maçonnerie de cet ouvrage.

Cé désordre structurel est la conséquence du vidage interne des maçonneries, consécutif à des infiltrations répétées qui ont lavé le mortier et de fait, désolidarisé les moellons entre eux, fragilisant par la même la cohésion des maçonneries et provoquant l'effondrement observé.

Il est urgent de traiter ce désordre afin d'éviter son aggravation et l'effondrement du mur lui-même, car il est très probable que le phénomène de vidage interne des maçonneries de ce mur est engagé et affecte certainement une hauteur importante de cet ouvrage.

C'est la raison pour laquelle, des étais ont été posés par l'entreprise BRITO CONSTRUCTION. Toutefois, les dispositions de ces étais ne sont pas adaptées pour les raisons suivantes :

- ancrage insuffisant des étais dans le sol
- hauteur insuffisante des étais par rapport à la hauteur du mur concerné
- défaut de serrage des étais, du fait, entre autres, des variations dimensionnelles des bois
- pose de bois simple épaisseur, insuffisamment relié entre eux
- mise en place d'étais en bois et de chandelles métalliques dont les dilatations sont différentes

Effondrement du mur en partie basse

Ce sont les raisons pour lesquelles, nous avons proposé de faire poser de nouveaux étais en batterie, afin de reprendre efficacement les poussées de cette partie du mur de clôture, dans l'attente de travaux définitifs de restauration de cet ouvrage.

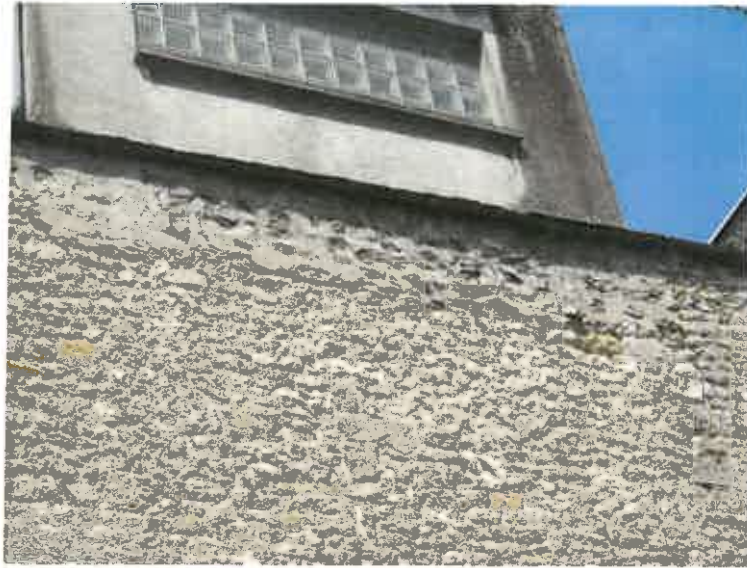
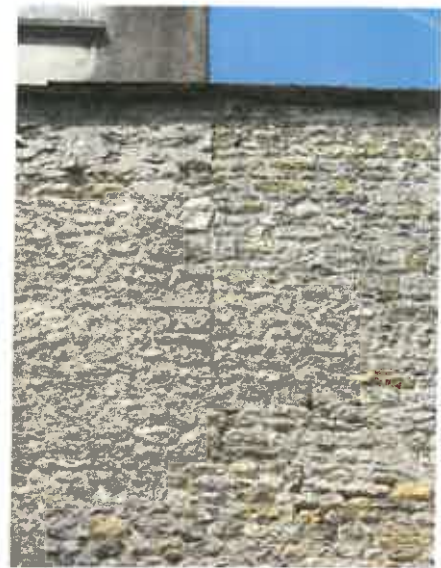
Nous avons par ailleurs constaté le dégarnissage généralisé des joints du parement de ce mur qui favorise les pénétrations d'eau dans les maçonneries et l'apparition de désordre sous l'effet du gel.

De plus, de nombreuses reprises d'enduit et de joint réalisées avec un enduit à base de liant hydraulique constitue un écran qui empêche les maçonneries de respirer et aggrave leur dégradation.

La réfection des enduits à pierres vues est nécessaire afin d'assurer la pérennité des maçonneries.

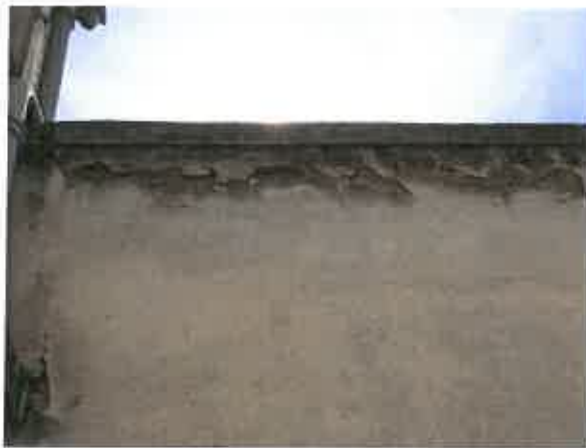
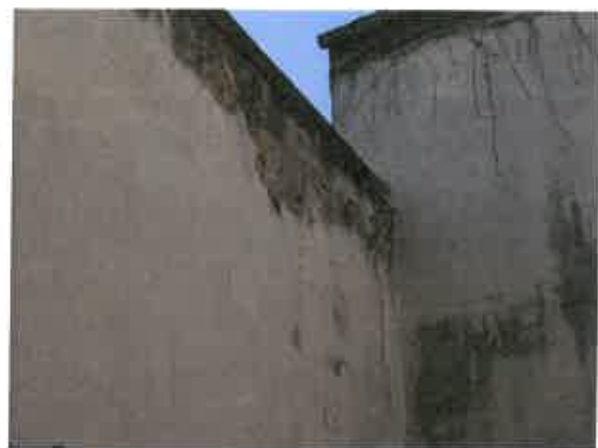
On remarque en partie haute du mur, le décollement, le gonflement et la chute de l'enduit, destiné à protéger les maçonneries. Ces phénomènes, consécutifs à des infiltrations, ont pour conséquence d'exposer les maçonneries aux intempéries, ce qui contribue à les désorganiser par altération des mortiers des enduits et des joints.

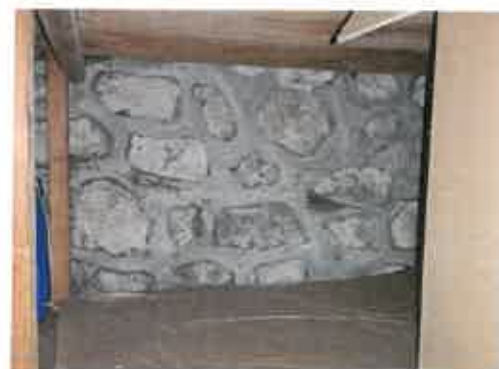
Dans la cave de la pharmacie, les joints sont réalisés à base de liant hydraulique, ce qui constitue là encore un écran empêchant les maçonneries de respirer et favorisant leur dégradation.

La réfection des enduits à pierres vues à la chaux aérienne est également nécessaire sur cette partie du mur afin d'assurer la pérennité des maçonneries.

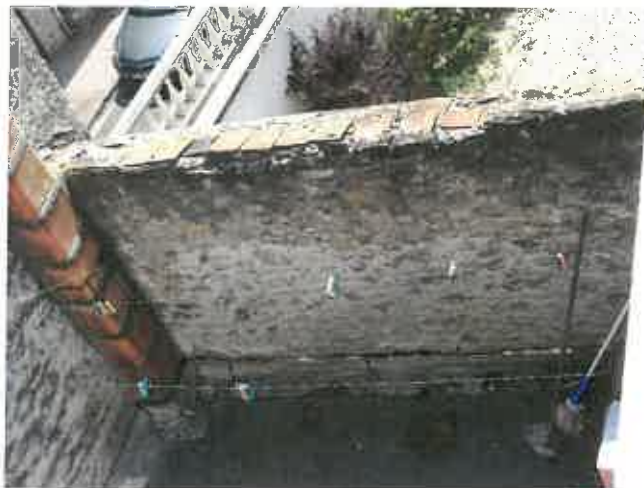
Depuis le balcon de la pharmacie, nous avons pu examiner visuellement l'état du mur du côté de la propriété voisine.

Il souffre des mêmes désordres que ceux décrits précédemment. La restauration de ce mur est nécessaire afin de rendre sa cohésion à l'ensemble du mur.

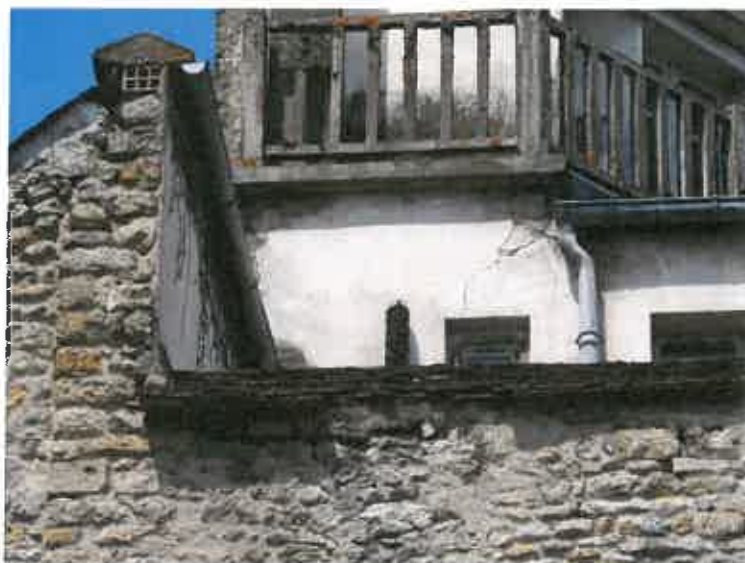
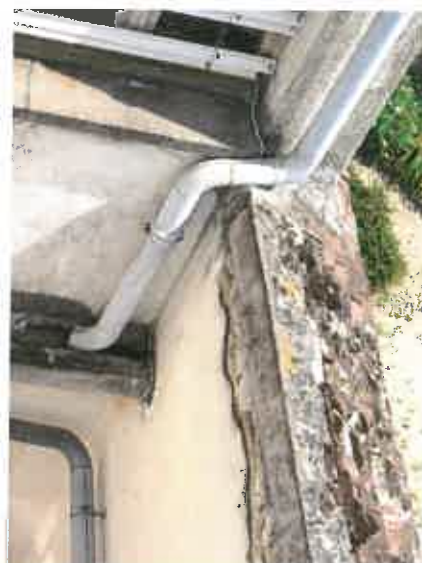
Le couronnement en tuiles du mur est dégradé et des tuiles sont cassés ou manquantes en plusieurs endroits, ce qui favorise les infiltrations en tête du mur et par la suite, la dégradation des maçonneries. De plus, le chaperon en ciment est vétuste, fissuré et couvert de mousse.

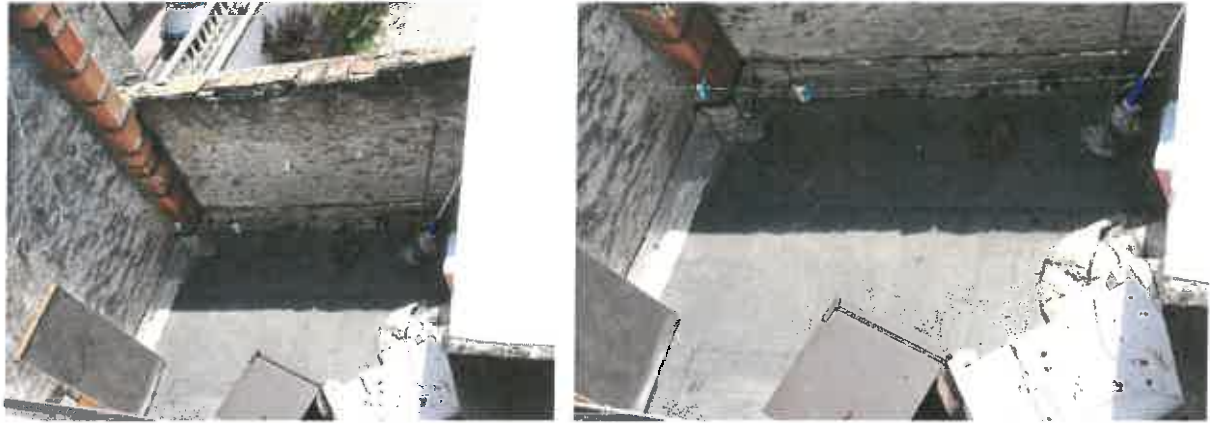
Dans la propriété voisine, un toiture terrasse couverte étanchée de bitume est également adossé contre le mur de la sous-préfecture.

La vétusté de cette étanchéité, réparée avec du Paxalu, peut également être à l'origine d'infiltrations dans les maçonneries du mur de clôture. Afin d'empêcher toutes éventuelles infiltrations par cet ouvrage, nous préconisons également de refaire à neuf cette étanchéité.

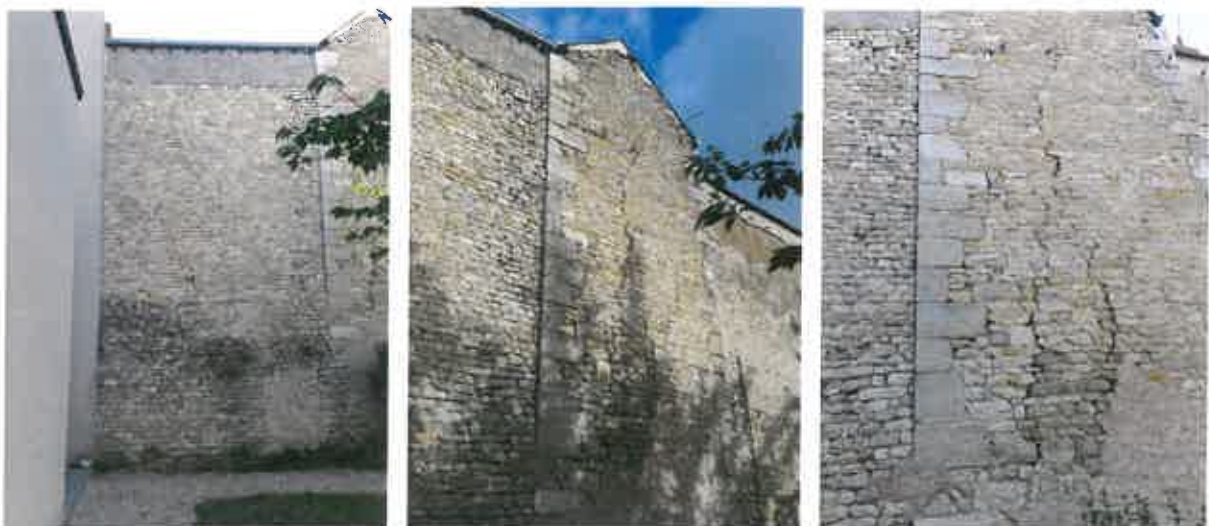
Au sud, le mur de clôture présente des désordres très prononcés, matérialisés par d'importantes fissures verticales toute hauteur, un ventre prononcé, le déjointsé généralisé, des reprises d'enduit au ciment, la présence de végétation parasite, etc....

Ces symptômes sont les prémices d'un effondrement tel que celui qui est survenu dans la partie nord, mais dont les conséquences seront plus importantes au sud et qui compromettront la sécurité des personnes qui empruntent quotidiennement la porte d'accès à la sous-préfecture, située à proximité.

Au vu de ces constatations, nous préconisons de poser en urgence des batteries d'étais à cet endroit, afin de stabiliser la partie sud du mur de clôture et assurer la sécurité des personnes et des biens dans l'attente de travaux définitifs de restauration.
