# Accidentologie – Chaufferie biomasse

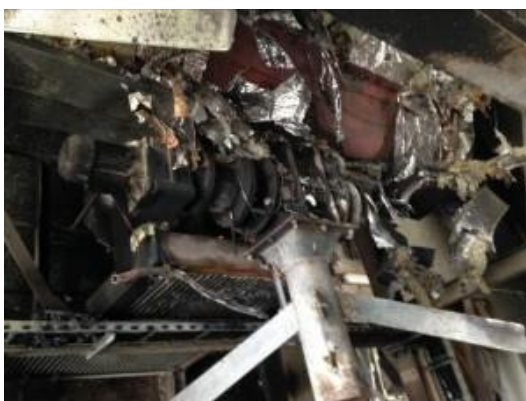
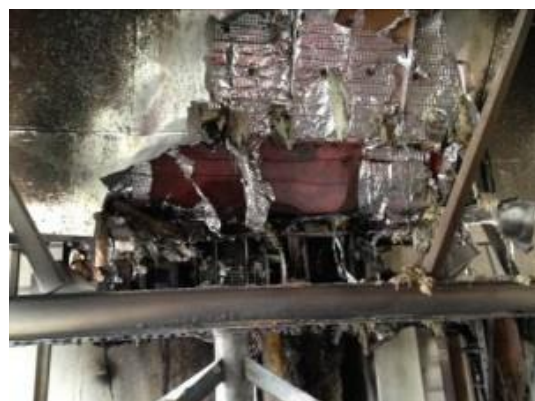
Un feu se déclare au niveau de la nouvelle chaufferie biomasse d'une usine de plâtre et matériel d'isolation. Le big-bag qui récupère les cendres sous l'électrofiltre de la chaufferie s'enflamme vers 21h30. La fumée sortant des grilles d'aération déclenche l'appel des secours. Le personnel de l'entreprise est sur place mais le numéro d'astreinte de la société gérant la chaufferie ne fonctionne pas. Arrivés sur les lieux, les pompiers éteignent l'incendie après coupure électrique du réseau par le service de l'électricité. Le big-bag ainsi que des câbles électriques ont brûlé, l'électrofiltre est partiellement détruit. La chaufferie biomasse est hors service pour un minimum de 2 semaines. En l'absence de production de vapeur, l'entreprise ainsi que sa voisine, réduisent leur activité de 30 % et utilisent leurs stocks. La chaufferie devrait pouvoir redémarrer avec un niveau de pollution de poussières plus élevé, en by-passant l'électrofiltre. L'analyse effectuée sur ce dernier permet de savoir s'il est réparable.

Aucune détection n'était présente sur cet équipement. Les hypothèses évoquées concernant l'origine du sinistre seraient une réaction chimique ou une cendre incandescente dans le big-bag.

L'exploitant étudie plusieurs pistes d'amélioration : ajout d'une détection sur l'équipement, d'une extinction automatique, modification de l'installation, visite de formation/information des pompiers. La société qui gère la chaufferie biomasse et son sous-traitant doivent corriger le dysfonctionnement du système d'alerte.

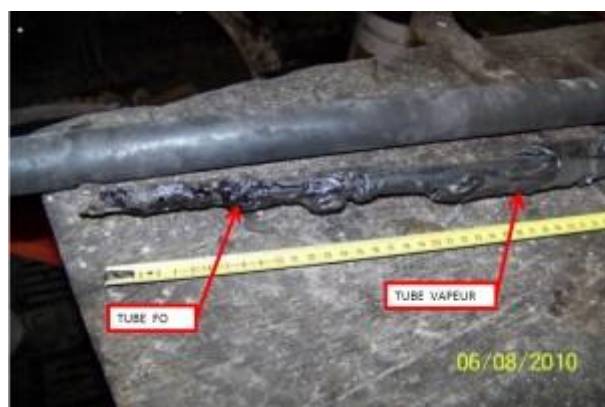
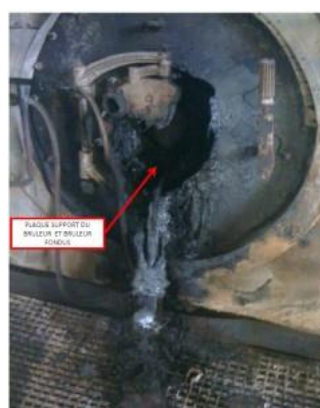
Une fuite de fioul sur un brûleur est à l'origine de l'incendie. Après démontage et expertise de la partie défectueuse, l'exploitant constate le percement d'un tube servant à l'introduction de fioul à l'intérieur même d'un tube double enveloppe dans lequel circule de la vapeur à 12 bar qui permet la pulvérisation du mélange vapeur/fioul en sortie de buse. Le percement du tube fioul a engendré le percement du tube double enveloppe où circule la vapeur puis d'un tube support.

Le béton réfractaire de protection des tubes d'eau au droit de l'ouvrage du brûleur concerné est resté intact et l'équipement sous pression n'a pas été affecté selon le SIR. L'exploitant se rapproche de son fournisseur pour identifier la cause de la détérioration du tube d'alimentation en fioul car l'ensemble du brûleur venait d'être remplacé au mois de mars.
