INVESTIGATIONS COMPLEMENTAIRES MENEES SUR LE
POSTE DE REFOULEMENT – REJET EN LOIRE

MEMOIRE D'ETUDE

SUIVI DU DOCUMENT :
01191567-164-ETU-ME-1-001

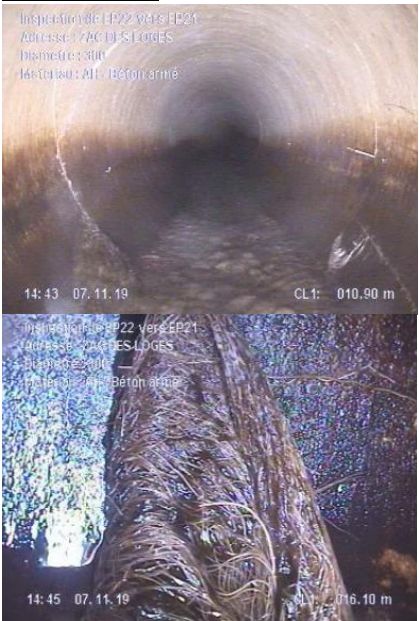
<p>R21 vers R22</p>

<p>Inspection de EP22 vers EP21 Adresse : ZAC DES LOGES Diamètre : 300 Matériau : AH - Béton armé</p> <p>14:43 07.11.19 CL1: 010.90 m</p> <p>14:45 07.11.19 CL1: 016.10 m</p>	<p>Commentaires :</p> <p>Sens de l'écoulement : R21 vers R22 Longueur du tronçon : 31.90 m Niveau d'eau claire de 10 % Présence de 5 fissures circumférentielles ouvertes. Les largeurs de ces fissures sont comprises entre 6 mm pour la plus petite et 10 mm pour la plus grande. Présence de racicelles à plusieurs endroits.</p>
<p>R22 vers R23</p>

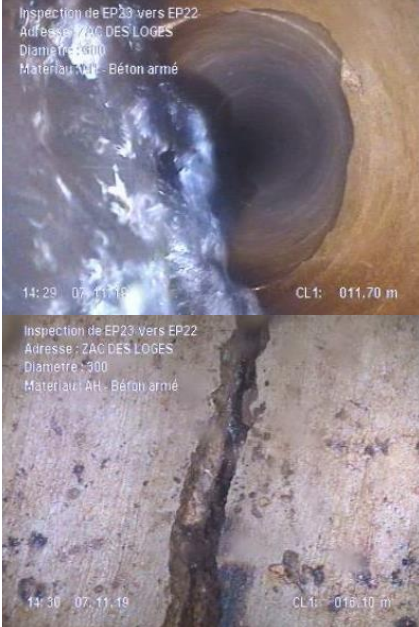
<p>Inspection de EP23 vers EP22 Adresse : ZAC DES LOGES Diamètre : 300 Matériau : AH - Béton armé</p> <p>14:29 07.11.19 CL1: 011.70 m</p> <p>14:30 07.11.19 CL1: 016.10 m</p>	<p>Commentaires :</p> <p>Sens de l'écoulement : R22 vers R23 Longueur du tronçon : 41.20 m Niveau d'eau claire de 10 % Présence de 10 fissures circumférentielles ouvertes. Les largeurs de ces fissures sont comprises entre 3 mm pour la plus petite et 10 mm pour la plus grande.</p>

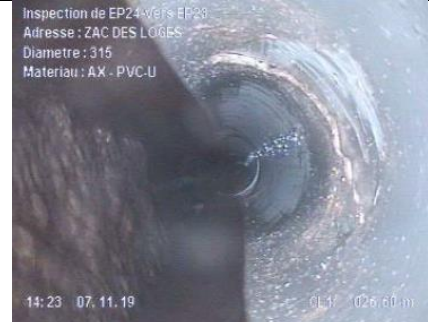
<p>14:23 07.11.19 CL1: 026.60 m</p>	<p>Niveau d'eau claire de 10 % Perforation avec pose d'une coquille sur 500 mm.</p>
<p>Inspection de EP24 vers EP23 Adresse : ZAC DES LOGES Diametre : 315 Materiau : AX - PVC-U</p>

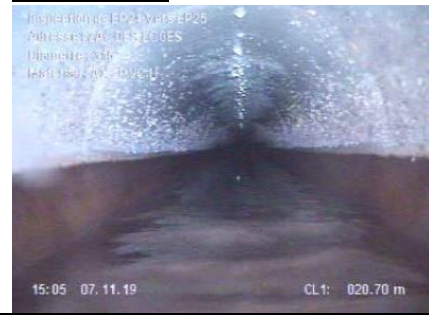
<p>15:05 07.11.19 CL1: 020.70 m</p>	<p>Commentaires : Sens de l'écoulement : R24 vers R25 Longueur du tronçon : 41.30 m Niveau d'eau claire de 10 % Aucune dégradation à signaler.</p>
<p>R25 vers R26</p> <p>Inspection de R25 vers R26 Adresse : ZAC DES LOGES Diametre : 330 Materiau : AX - PVC-U</p>

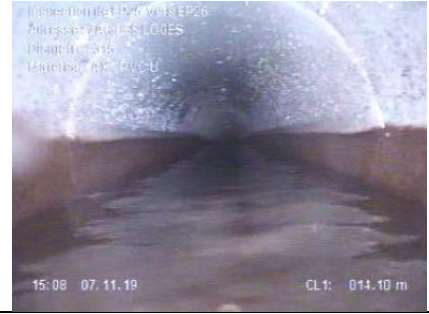
<p>15:08 07.11.19 CL1: 014.10 m</p>	<p>Commentaires : Sens de l'écoulement : R25 vers R26 Longueur du tronçon : 32.00 m Niveau d'eau claire de 10 % Aucune dégradation à signaler.</p>

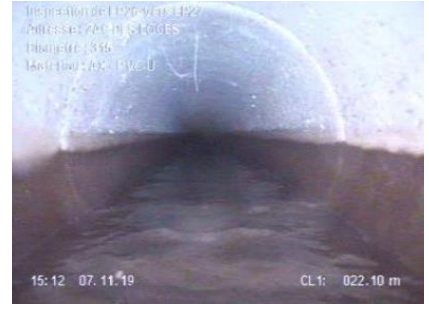
<p>R26 vers R27</p> <p>Inspection de R26 vers R27 Adresse : ZAC DES LOGES Diametre : 330 Materiau : AX - PVC-U</p>

<p>15:12 07.11.19 CL1: 022.10 m</p>	<p>Commentaires : Sens de l'écoulement : R26 vers R27 Longueur du tronçon : 56.80 m Niveau d'eau claire de 10 % Présence d'une racine isolée.</p>

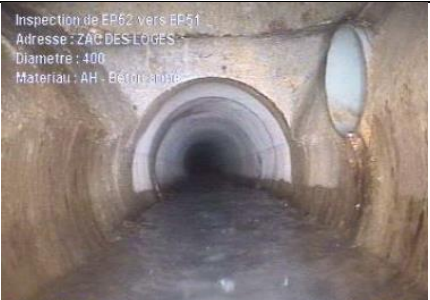
<p>Inspection de EP62 vers EP51 Adresse : ZAC DES LOGES Diamètre : 400 Matériau : AH - Béton armé</p>

<p>16:15 07.11.19 CL1: 016.50 m</p>	<p>Regard de visite avec 2 branchements. Le volume d'eau claire passe à 20 %.</p>
<p>R52 vers R53</p> <p>Inspection de EP53 vers EP52 Adresse : ZAC DES LOGES Diamètre : 400 Matériau : AH - Béton armé</p>

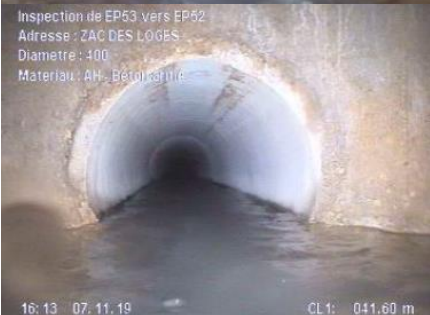
<p>16:13 07.11.19 CL1: 041.60 m</p>	<p>Commentaires : Sens de l'écoulement : R52 vers R53 Longueur du tronçon : 41.60 m Niveau d'eau claire de 15 à 25 % Présence d'une barre de fer.</p>
<p>R53 vers R54</p> <p>Inspection de EP54 vers EP53 Adresse : ZAC DES LOGES Diamètre : 400 Matériau : AX - PVC-U</p>

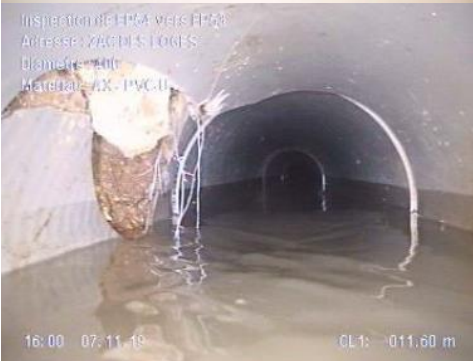
<p>16:00 07.11.19 CL1: 011.60 m</p>	<p>Commentaires : Sens de l'écoulement : R53 vers R54 Longueur du tronçon : 49.80 m Niveau d'eau claire de 25 %</p> <p>Perforation sur une longueur de 600 mm. Présence de racelles.</p>

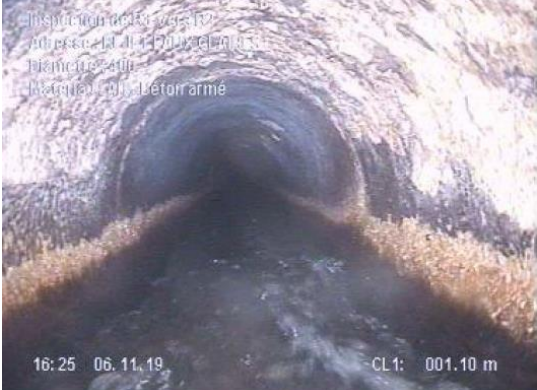
<p>16:25 06.11.19 CL1: 001.10 m</p>	<p>Commentaires :</p> <p>Sens de l'écoulement : R3 vers R2 Longueur du tronçon : 44.30 m Niveau d'eau claire de 30 % Dégradation de surface, rugosité accrue.</p>
<p>R4 vers R3 :</p> <p>Inspection de R4 vers R3 Adresse : REJET EAUX CLAIRES Diamètre : 400 Matériau : AH - Béton armé</p>

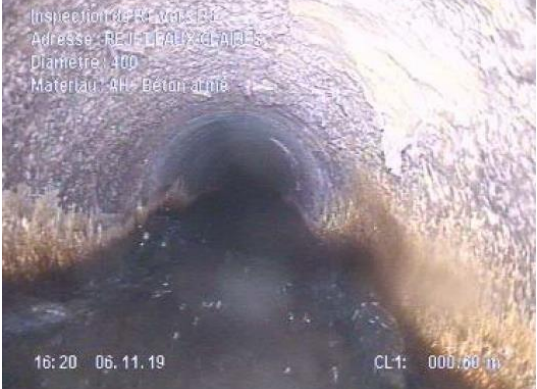
<p>16:20 06.11.19 CL1: 000.00 m</p>	<p>Commentaire :</p> <p>Sens de l'écoulement : R4 vers R3 Longueur du tronçon : 41.00 m Niveau d'eau claire de 30 % Dégradation de surface, rugosité accrue.</p>
<p>R5 vers R4 :</p> <p>Inspection de R5 vers R4 Adresse : REJET EAUX CLAIRES Diamètre : 400 Matériau : AH - Béton armé</p>

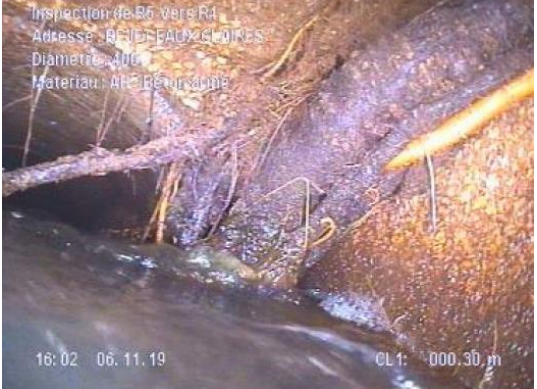
<p>16:02 06.11.19 CL1: 000.30 m</p>	<p>Commentaire :</p> <p>Sens de l'écoulement : R5 vers R4 Longueur du tronçon : 53.30 m Niveau d'eau claire de 30 % Présence d'un ensemble complexe de racine au niveau de R5</p>

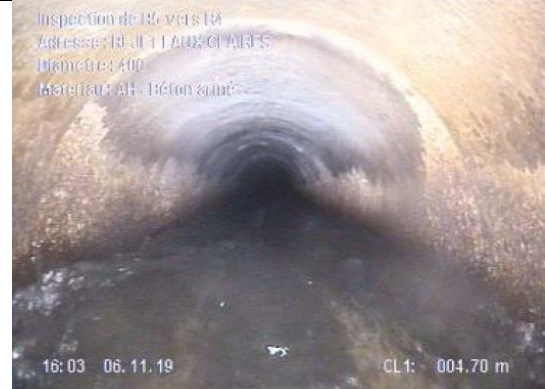
<p>Inspection de Réseaux Adresse: RUE DE LAOAGI 1335 Diamètre: 400 Matériau: AH - Béton joint</p>

<p>16:03 06.11.19 CL1: 004.70 m</p>	<p>Dégradation de surface, rugosité accrue.</p>
-------------------------------------------------------------------------------------------------------------------------------------------------------------------------------------------------------------------------------------	-------------------------------------------------

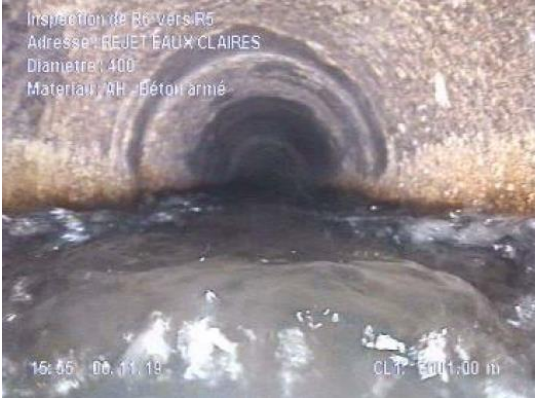
<p>15:55 06.11.19 CL1: 004.00 m</p>	<p>Commentaires :</p> <p>Sens de l'écoulement : R6 vers R5 Longueur du tronçon : 53.40 m Niveau d'eau claire de 30 % Dégradation de surface, rugosité accrue.</p>
<p>R7 vers R6 :</p> <p>Inspection de R7 vers R6 Adresse: REJET EAUX CLAIRES Diamètre: 400 Matériau: AH - Béton armé</p>

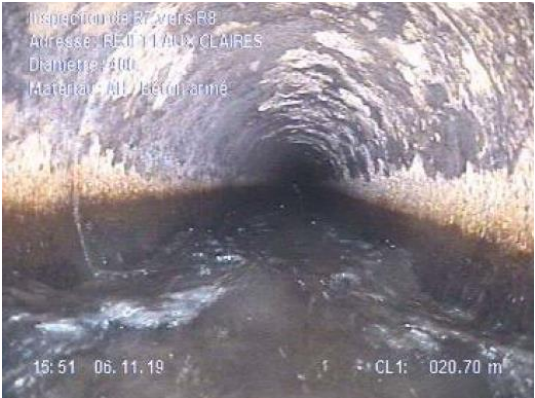
<p>15:51 06.11.19 CL1: 020.70 m</p>	<p>Commentaires :</p> <p>Sens de l'écoulement : R7 vers R6 Longueur du tronçon : 51.40 m Niveau d'eau claire de 30 % Dégradation de surface, rugosité accrue.</p>
<p>R8 vers R7 :</p> <p>Inspection de R8 vers R7 Adresse: REJET EAUX CLAIRES Diamètre: 400 Matériau: AH - Béton armé</p>

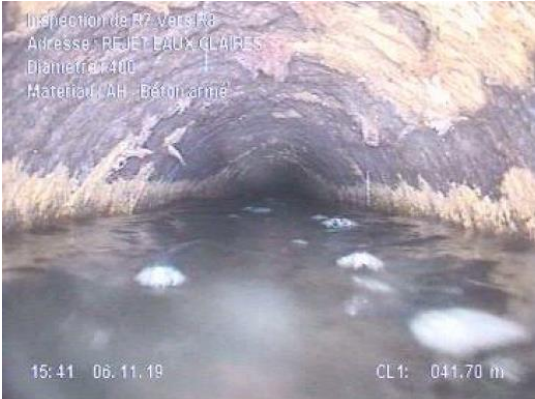
<p>15:41 06.11.19 CL1: 041.70 m</p>	<p>Commentaires :</p> <p>Sens de l'écoulement : R8 vers R7 Longueur du tronçon : 71.80 m Niveau d'eau claire de 30 % Dégradation de surface, rugosité accrue.</p>

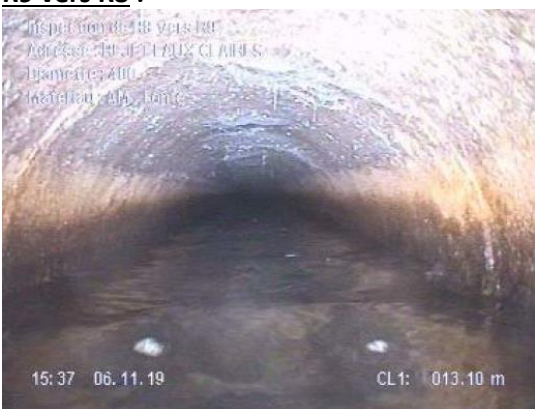
<p>15:37 06.11.19 CL1: 013.10 m</p>	<p>Commentaires :</p> <p>Sens de l'écoulement : R9 vers R8 Longueur du tronçon : 33.50 m Niveau d'eau claire de 30 % Courbure du collecteur : niveau d'eau claire 50 %</p>

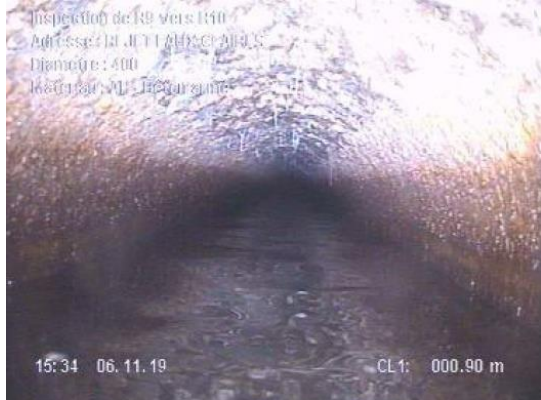
Sens de l'écoulement : R10 vers R9
Longueur du tronçon : 44.20 m
Niveau d'eau claire de 30 %
Dégradation de surface, rugosité accrue.

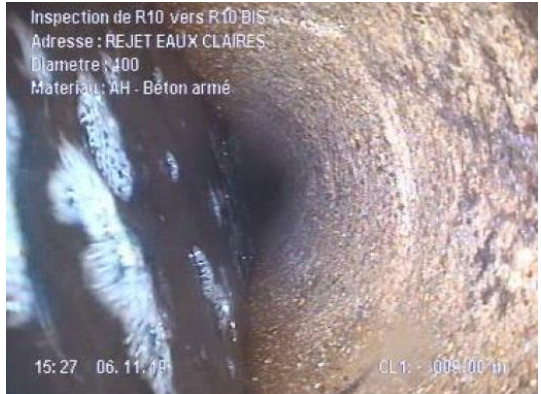
Sens de l'écoulement : R10 bis vers R10
Longueur du tronçon : 15.50 m
Niveau d'eau claire de 30 %
Dégradation de surface, rugosité accrue

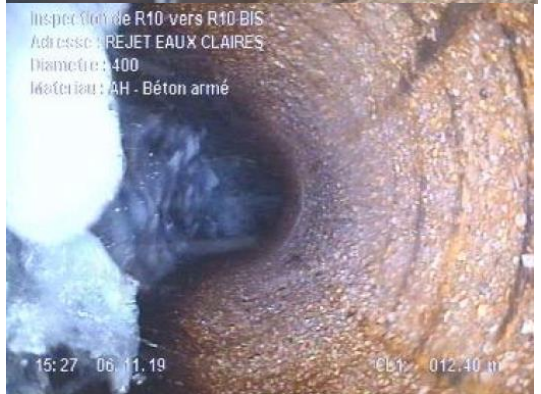
Dégradation de surface, armatures visibles.

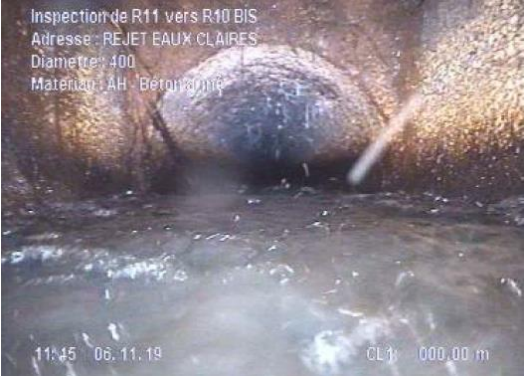
<p>R11 vers R10 bis :</p> <p>Inspection de R11 vers R10 BIS Adresse : REJET EAUX CLAIRES Diametre : 400 Matériau : AH - Béton armé</p>

<p>11:45 06.11.19 CL1: 000.00 m</p>	<p>Commentaires :</p> <p>Sens de l'écoulement : R11 vers R10 bis Longueur du tronçon : 35.40 m Niveau d'eau claire de 20 % Dégradation de surface, rugosité accrue.</p>
<p>R12 vers R11 :</p> <p>Inspection de R12 vers R11 Adresse : REJET EAUX CLAIRES Diametre : 400 Matériau : AH - Béton armé</p>

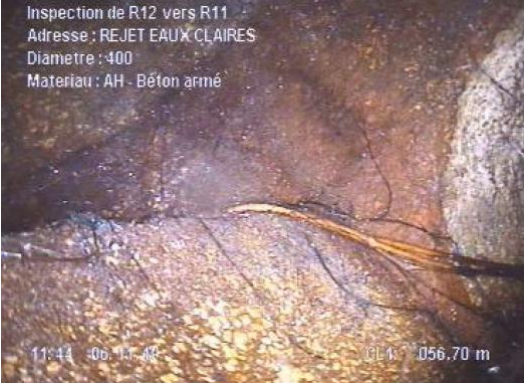
<p>11:41 06.11.19 CL1: 056.70 m</p>	<p>Commentaires :</p> <p>Sens de l'écoulement : R12 vers R11 Longueur du tronçon : 56.70 m Niveau d'eau claire de 20 % Dégradation de surface, rugosité accrue.</p> <p>Présence de racicelles au niveau du R11.</p>
<p>R13 vers R12 :</p> <p>Inspection de R13 vers R12 Adresse : REJET EAUX CLAIRES Diametre : 400 Matériau : AH - Béton armé</p>

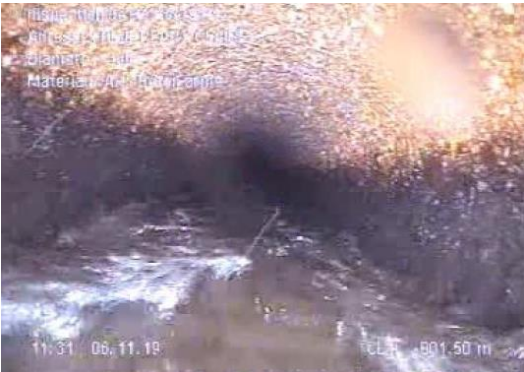
<p>11:31 06.11.19 CL1: 001.50 m</p>	<p>Commentaires :</p> <p>Sens de l'écoulement : R13 vers R12 Longueur du tronçon : 47.10 m Niveau d'eau claire de 20 % Dégradation de surface, rugosité accrue.</p>

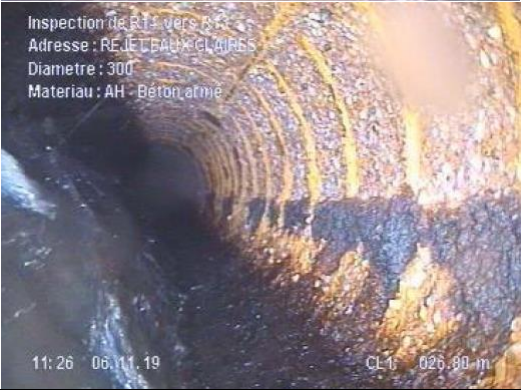
<p>Inspection de R14 vers R13 Adresse : REJET EAUX CLAIRES Diametre : 300 Matériau : AH - Béton armé</p> <p>11:26 06.11.19 CL1: 026.80 m</p>	<p>Commentaires :</p> <p>Sens de l'écoulement : R14 vers R13 Longueur du tronçon : 50.60 m Niveau d'eau claire 20 % Dégradation de surface, rugosité accrue.</p> <p>Dégradation de surface, armatures visibles.</p>
<p>R15 vers R14 :</p> <p>Inspection de R15 vers R14 Adresse : REJET EAUX CLAIRES Diametre : 300 Matériau : AH - Béton armé</p>

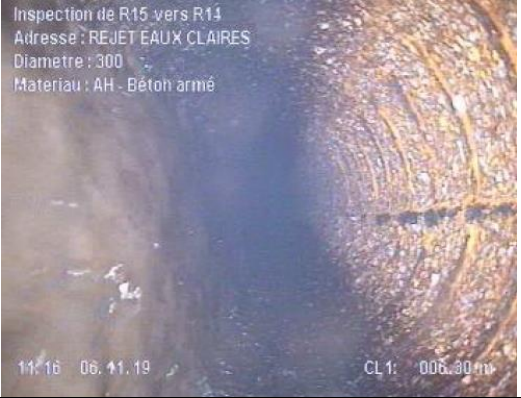
<p>11:16 06.11.19 CL1: 006.30 m</p>	<p>Commentaires :</p> <p>Sens de l'écoulement : R15 vers R14 Longueur du tronçon : 59.50 m Niveau d'eau claire de 20 % Dégradation de surface, armatures visibles.</p>
<p>R16 vers R15 :</p> <p>Inspection de R16 vers R15 Adresse : REJET EAUX CLAIRES Diametre : 300 Matériau : AH - Béton armé</p>

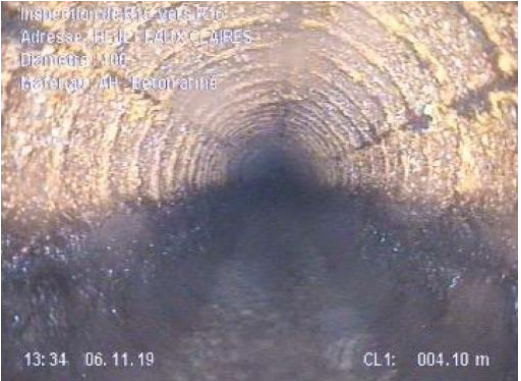
Le tronçon R16-R17, que nous avons identifié comme sous-dimensionné par rapport aux débits futurs du poste de refoulement ne présente des dégradations très marquées (armatures visibles).

<p>13:34 06.11.19 CL1: 004.10 m</p>	<p>Commentaires :</p> <p>Sens de l'écoulement : R16 vers R15 Longueur du tronçon : 57.00 m Niveau d'eau claire de 15 % Dégradation de surface, armatures visibles.</p>

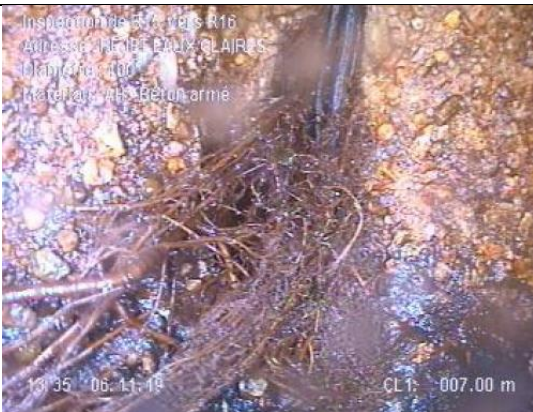
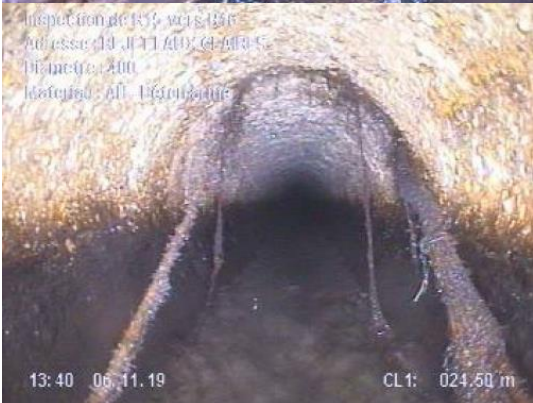
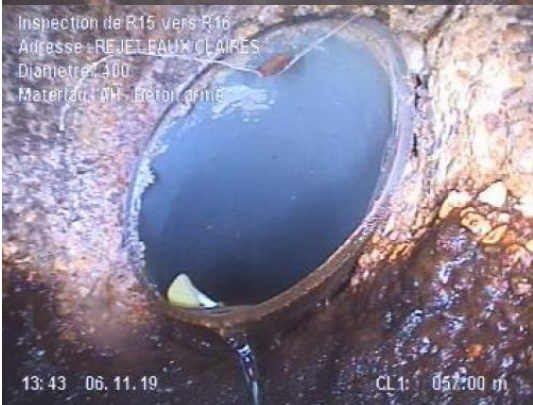
Présence d'un ensemble complexe de racine.
Réduction de la section de 5 %.

Regard de visite avec 1 branchement direct.
Dégradation de la surface, rugosité accrue.

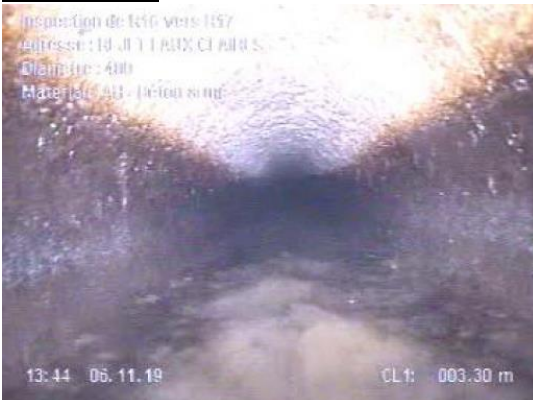
Sens de l'écoulement : R17 vers R16
Longueur du tronçon : 52.00 m
Niveau d'eau claire de 15 %
Dégradation de surface, rugosité accrue.

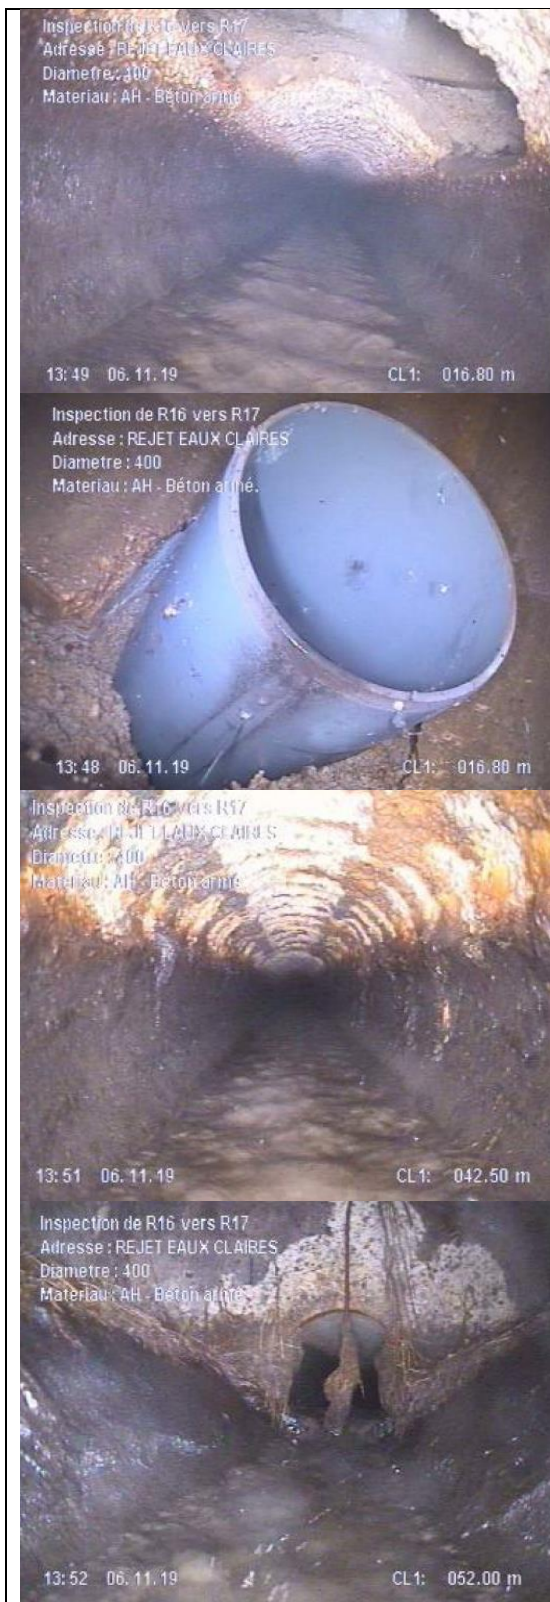
Raccordement réalisé par un regard intermédiaire.

Dégradation de surface, armatures visibles.
