DOSSIER D'AUTORISATION ENVIRONNEMENTALE  
AU TITRE DES ART. R181-1 ET SUIVANTS DU CODE DE L'ENVIRONNEMENT

SAS ALTAÏR

SERMAISES (45)

*Construction d'un parc de stockage de véhicules neufs*

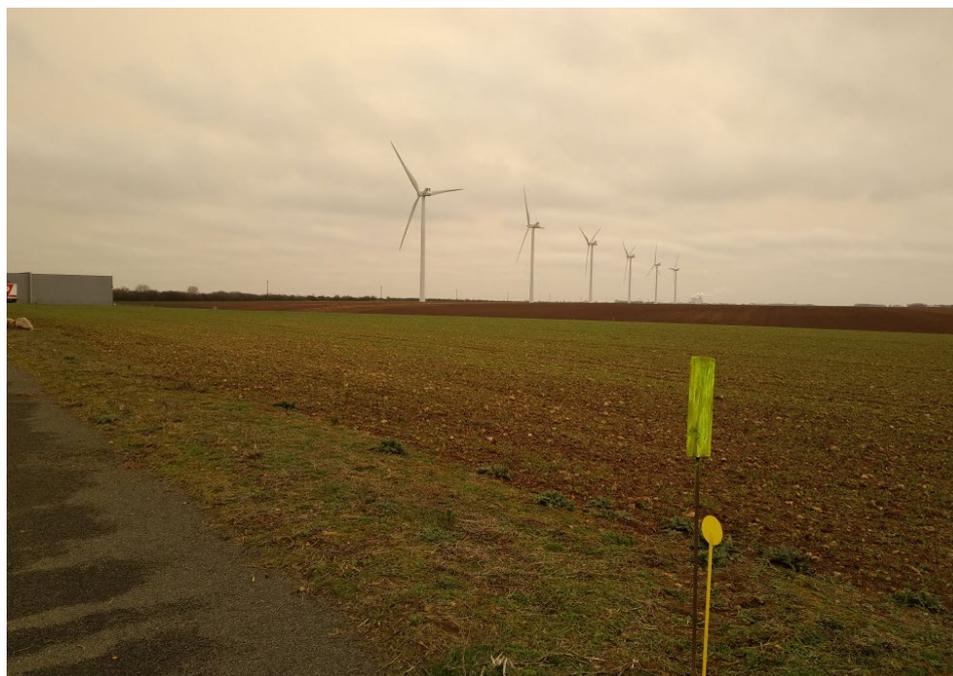
Le jour de notre intervention, le terrain était constitué par une parcelle agricole cultivée.

Photographie du site le jour de notre intervention le

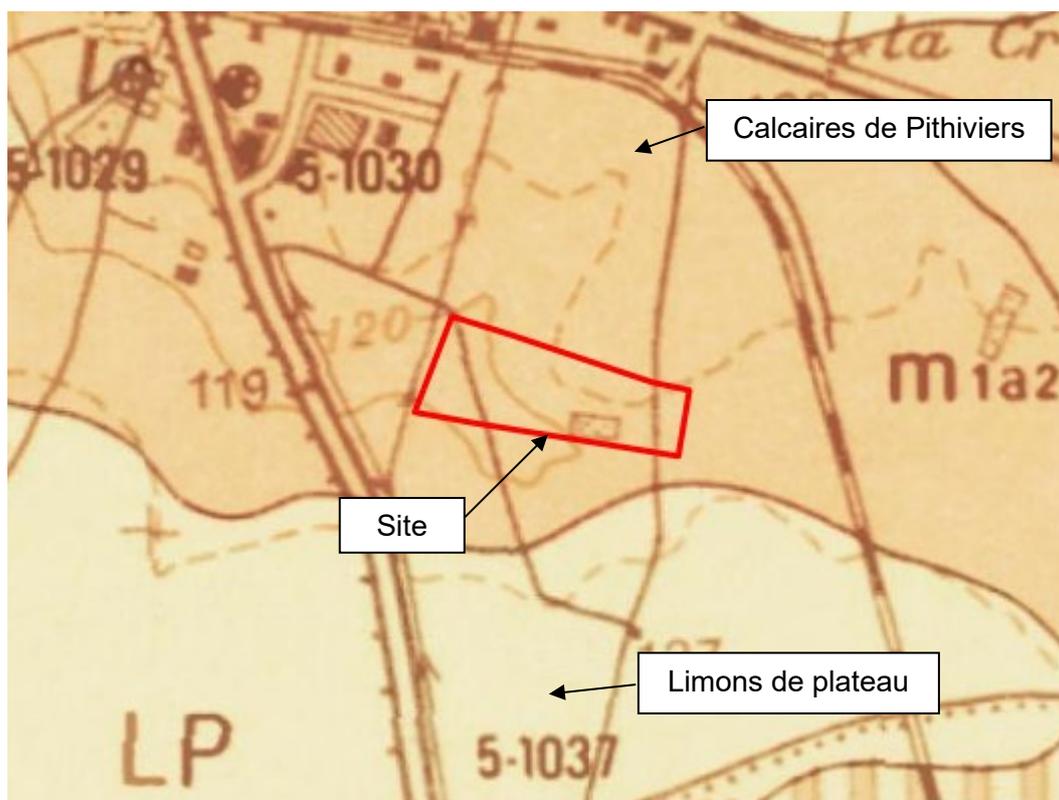
Ces horizons sont constitués d'une alternance de bancs calcaires et marneux à blocs et cailloutis a été rencontré jusqu'à l'arrêt de nos sondages entre 0,55 et 8,30 m de profondeur. D'après la carte géologique au 1/50 000 de MALESHERBES, il s'agit de la formation du calcaire de Pithiviers +/- altéré.

*Extrait de la carte géologique de Malesherbes au 1/50 000*

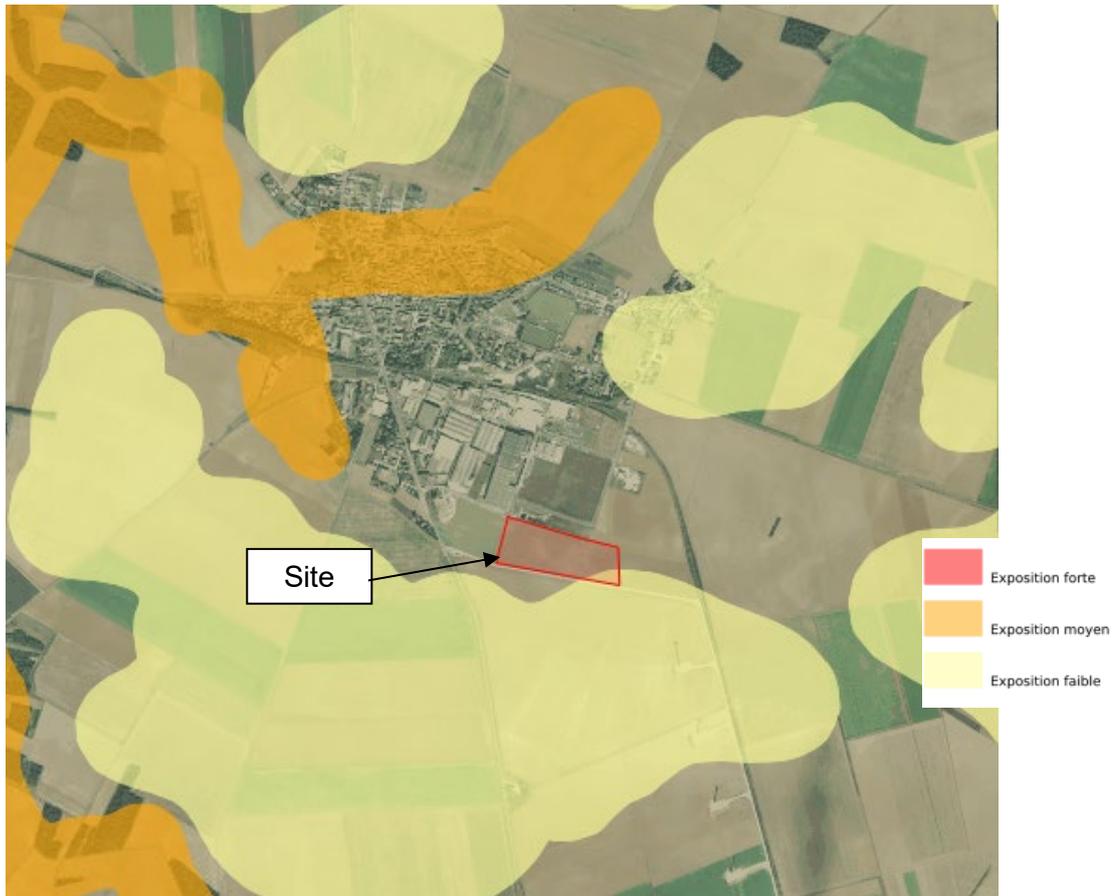
D'après le site georisques.gouv.fr, l'angle Sud-Est du terrain est concerné par une exposition faible au retrait-gonflement des argiles.

*Exposition au retrait gonflement (source : géorisques.gouv.fr)*

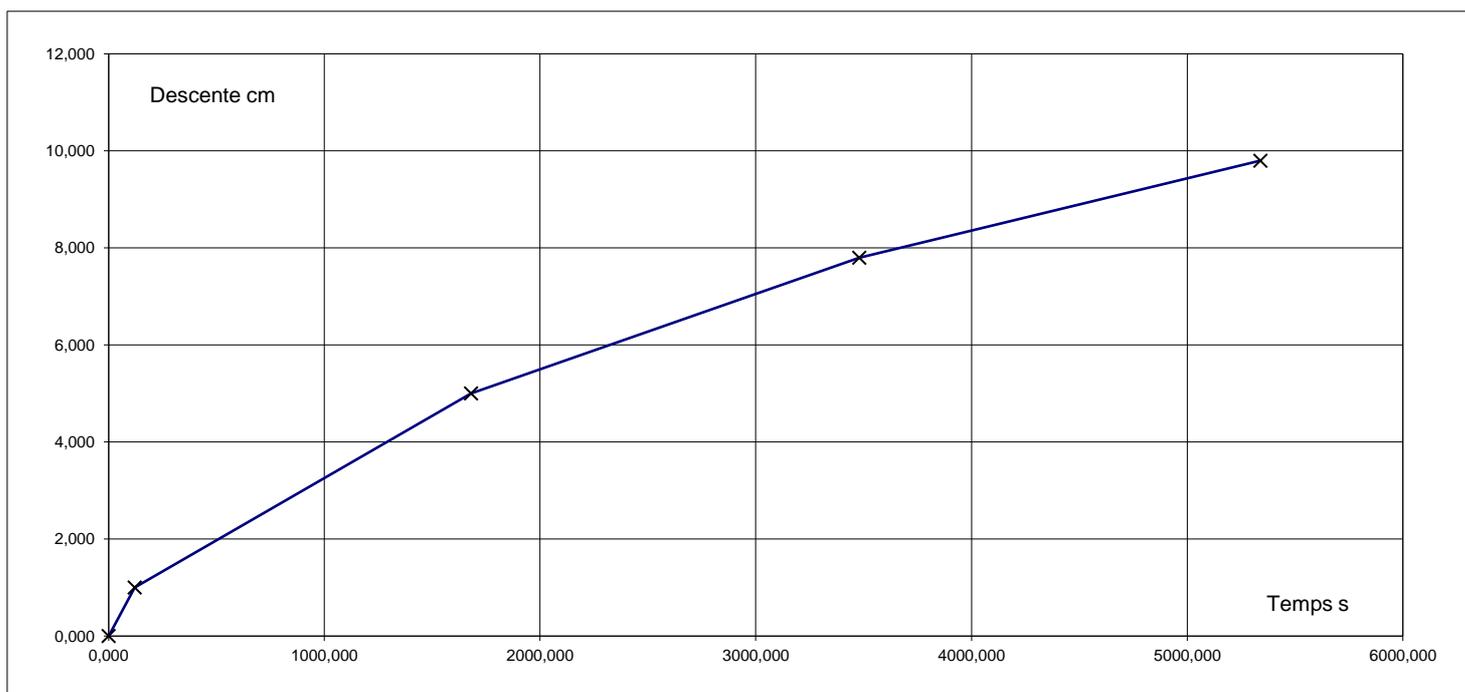
t en min	0,0	2,0	28,0	58,0	89,0		
Q(t)	4,7E-05	1,4E-05	8,7E-06	6,0E-06	4,9E-05		
He en m	0	0,01	0,05	0,078	0,098		
t en min							
Q(t)							
He en m							
t en min							
Q(t)							
He en m							
t en min							
Q(t)							
He en m

**PERMEABILITE K = 8E-06 m/s**

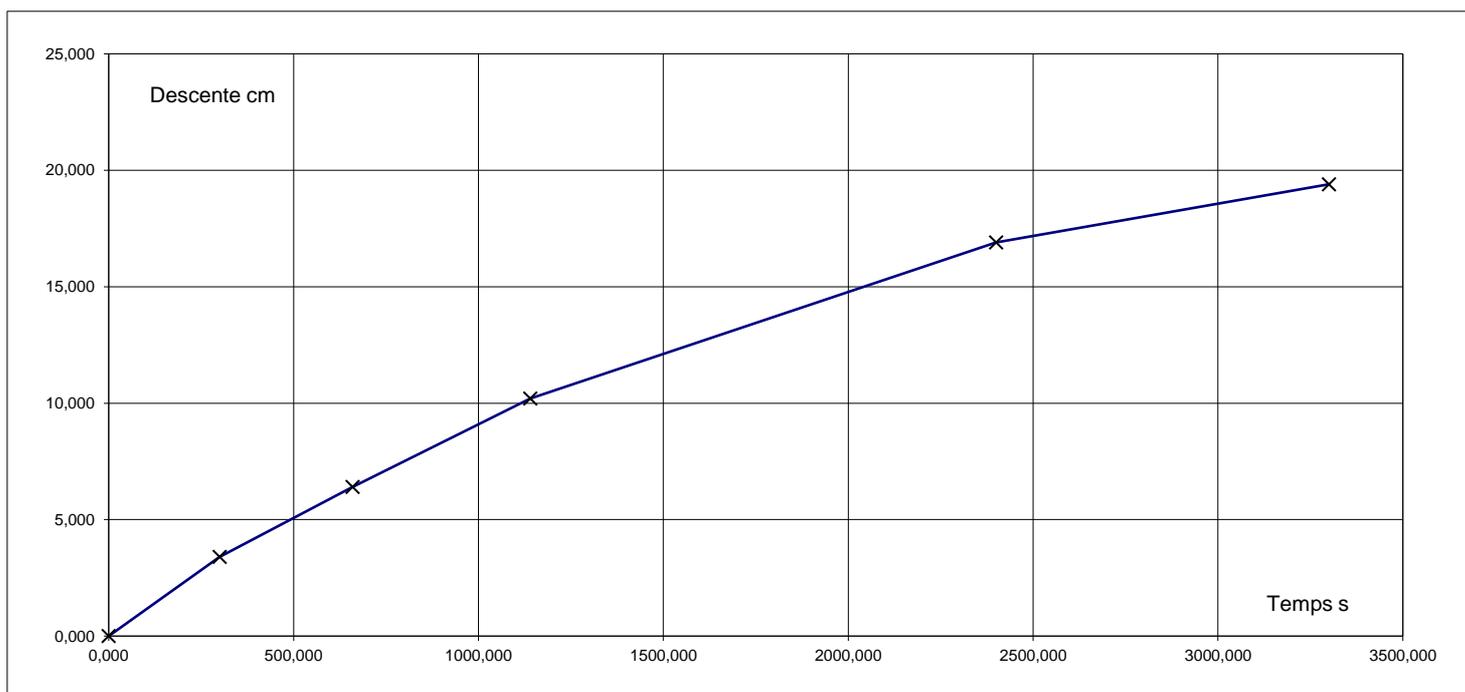
t en min	0,0	5,0	11,0	19,0	40,0	55,0	
Q(t)	3,9E-05	2,9E-05	2,7E-05	1,8E-05	9,5E-06	1,7E-04	
He en m	0	0,034	0,064	0,102	0,169	0,194	
t en min							
Q(t)							
He en m							
t en min							
Q(t)							
He en m							
t en min							
Q(t)							
He en m

**PERMEABILITE K = 3E-05 m/s**

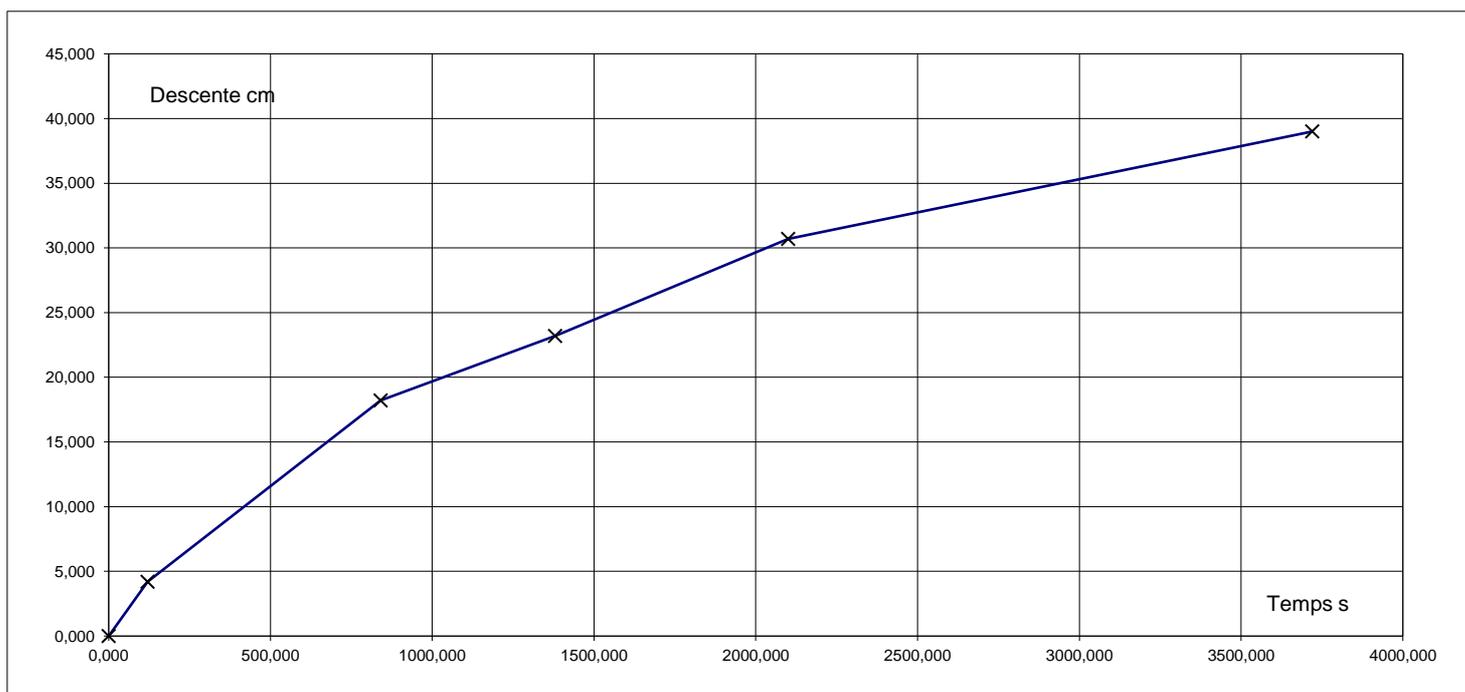
t en min	0,0	2,0	14,0	23,0	35,0	62,0	
Q(t)	1,7E-04	9,5E-05	4,5E-05	5,1E-05	2,5E-05	1,8E-04	
He en m	0	0,042	0,182	0,232	0,307	0,39	
t en min							
Q(t)							
He en m							
t en min							
Q(t)							
He en m							
t en min							
Q(t)							
He en m

**PERMEABILITE K = 4E-05 m/s**

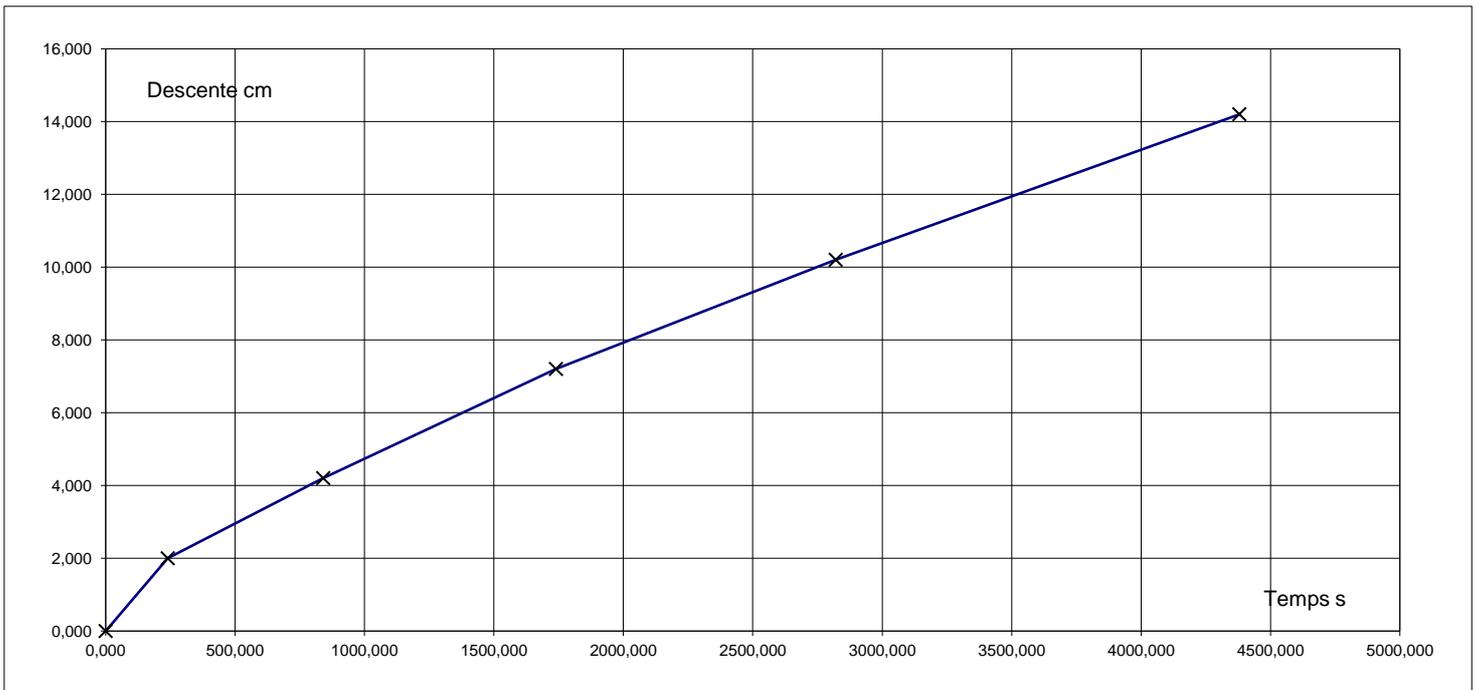
t en min	0,0	4,0	14,0	29,0	47,0	73,0	
Q(t)	1,1E-05	4,8E-06	4,3E-06	3,6E-06	3,3E-06	2,6E-05	
He en m	0	0,02	0,042	0,072	0,102	0,142	
t en min							
Q(t)							
He en m							
t en min							
Q(t)							
He en m							
t en min							
Q(t)							
He en m

**PERMEABILITE K = 2E-05 m/s**

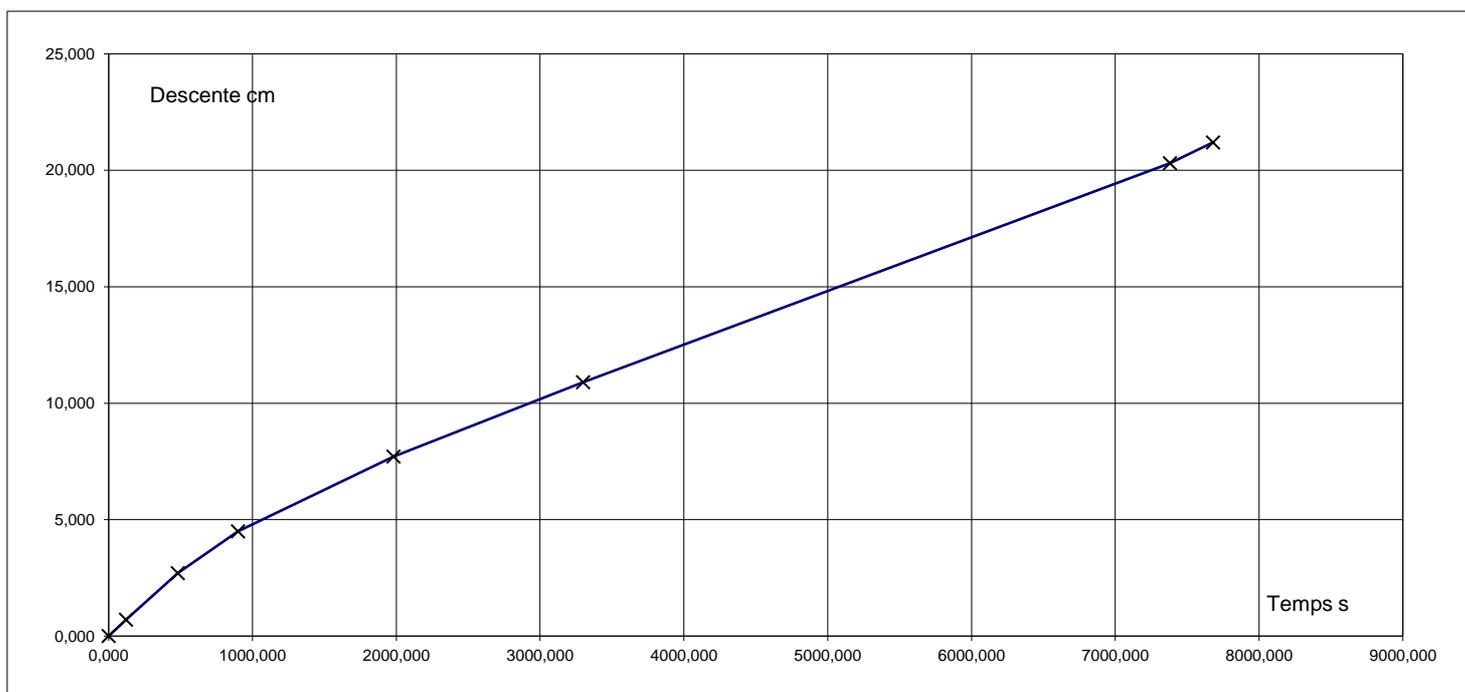
t en min	0,0	2,0	8,0	15,0	33,0	55,0	123,0
Q(t)	2,1E-05	2,0E-05	1,5E-05	1,1E-05	8,7E-06	8,3E-06	1,1E-05
He en m	0	0,007	0,027	0,045	0,077	0,109	0,203
t en min	128,0						
Q(t)	3,0E-05						
He en m	0,212						
t en min							
Q(t)							
He en m							
t en min							
Q(t)							
He en m

PERMEABILITE K = 2E-05 m/s

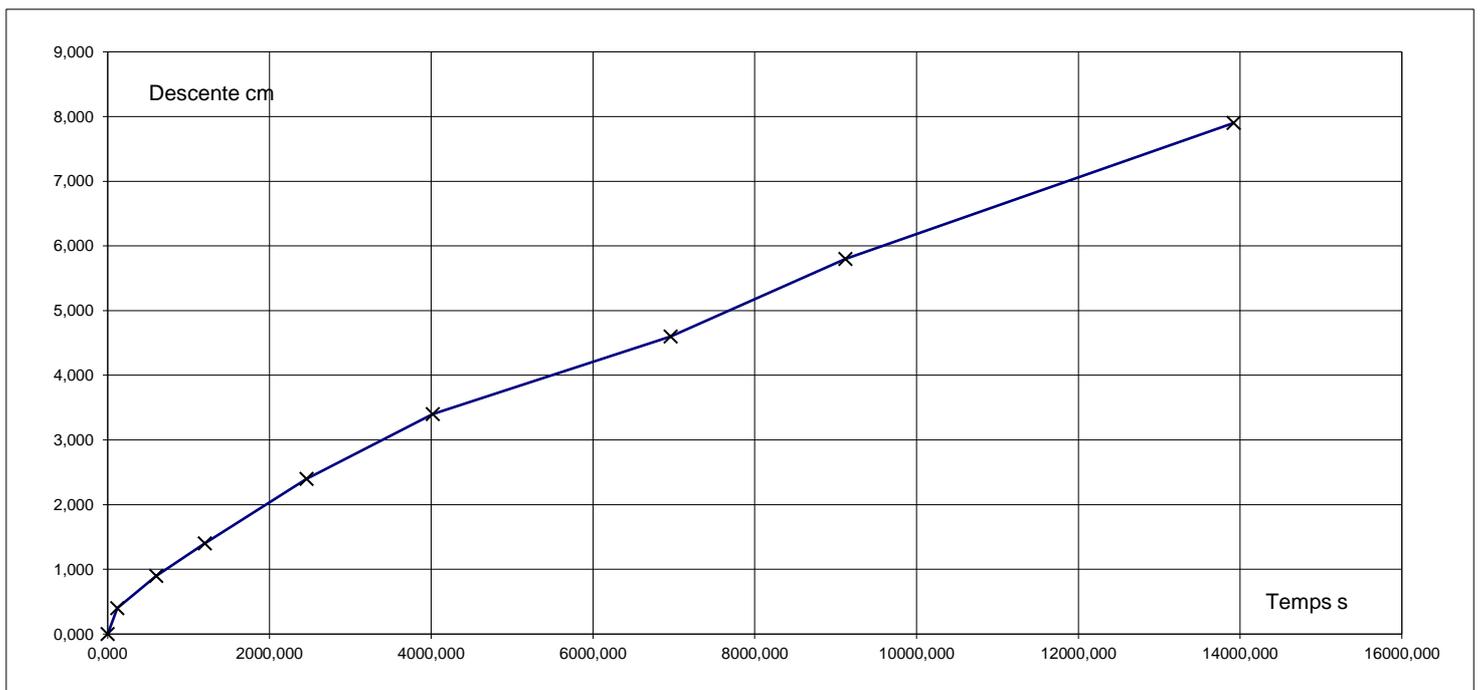
t en min	0,0	2,0	10,0	20,0	41,0	67,0	116,0
Q(t)	1,0E-05	3,2E-06	2,5E-06	2,4E-06	1,9E-06	1,2E-06	1,7E-06
He en m	0	0,004	0,009	0,014	0,024	0,034	0,046
t en min	152,0	232,0					
Q(t)	1,3E-06	2,6E-05					
He en m	0,058	0,079					
t en min							
Q(t)							
He en m							
t en min							
Q(t)							
He en m

**PERMEABILITE K = 2E-06 m/s**

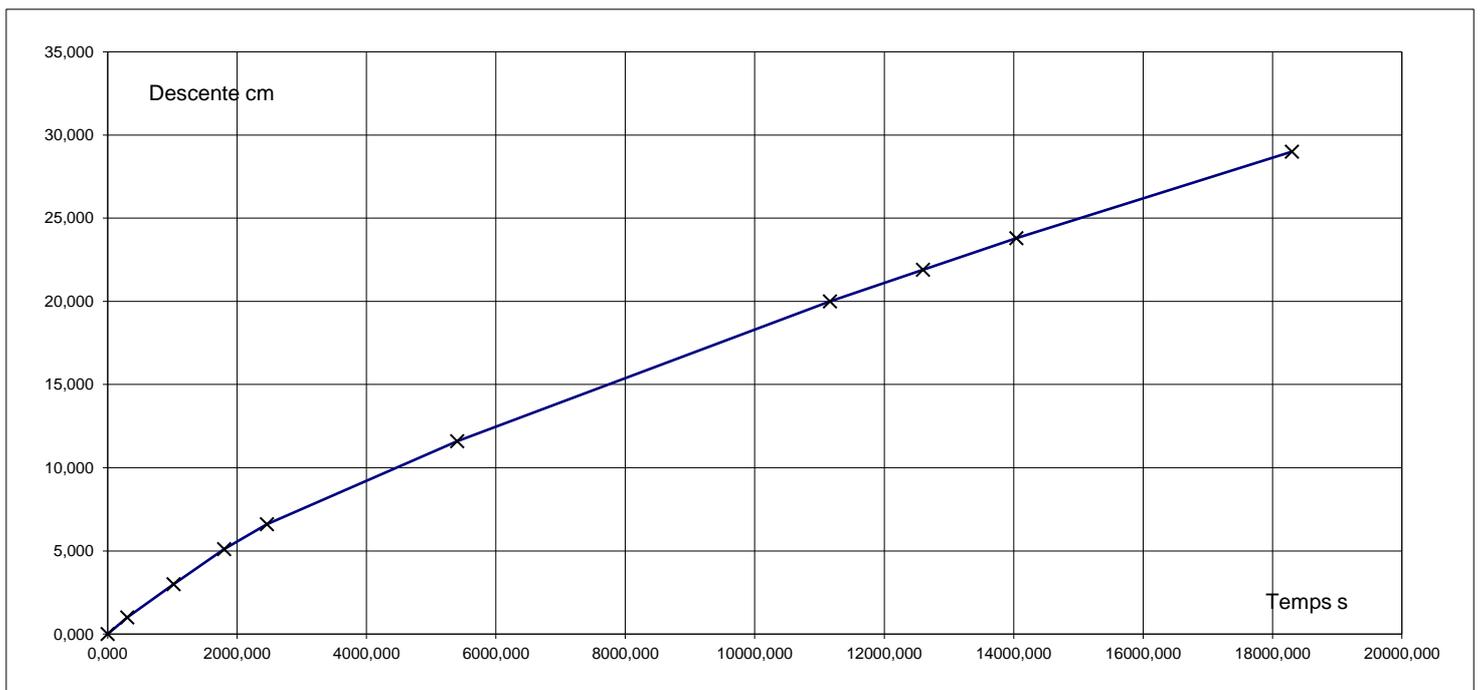
t en min	0,0	5,0	17,0	30,0	41,0	90,0	186,0
Q(t)	7,7E-06	6,4E-06	6,2E-06	5,2E-06	3,9E-06	3,4E-06	3,0E-06
He en m	0	0,01	0,03	0,051	0,066	0,116	0,2
t en min	210,0	234,0	305,0				
Q(t)	3,0E-06	2,8E-06	2,5E-05				
He en m	0,219	0,238	0,29				
t en min							
Q(t)							
He en m							
t en min							
Q(t)							
He en m

PERMEABILITE K = 7E-06 m/s

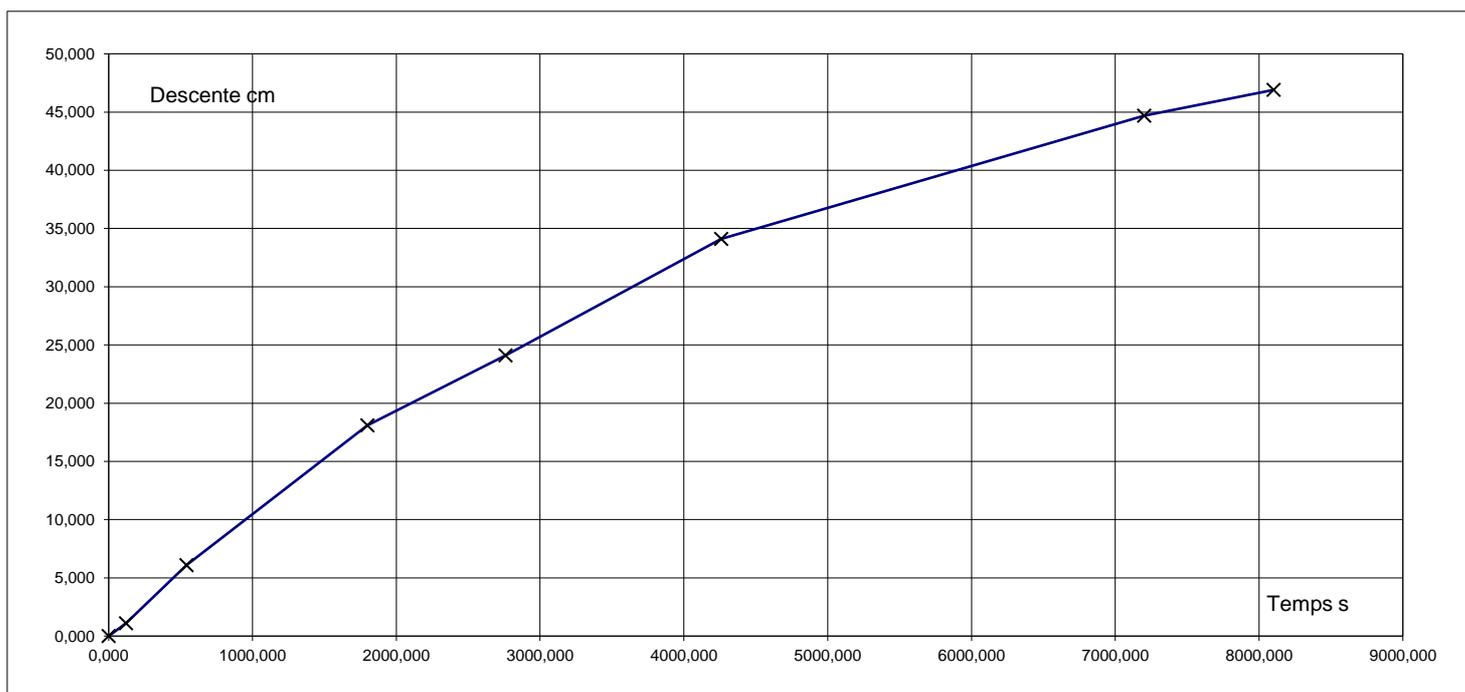
t en min	0,0	2,0	9,0	30,0	46,0	71,0	120,0
Q(t)	2,8E-05	3,6E-05	2,9E-05	1,9E-05	2,0E-05	1,1E-05	7,4E-06
He en m	0	0,011	0,061	0,181	0,241	0,341	0,447
t en min	135,0						
Q(t)	5,4E-05						
He en m	0,469						
t en min							
Q(t)							
He en m							
t en min							
Q(t)							
He en m

PERMEABILITE K = 2E-05 m/s

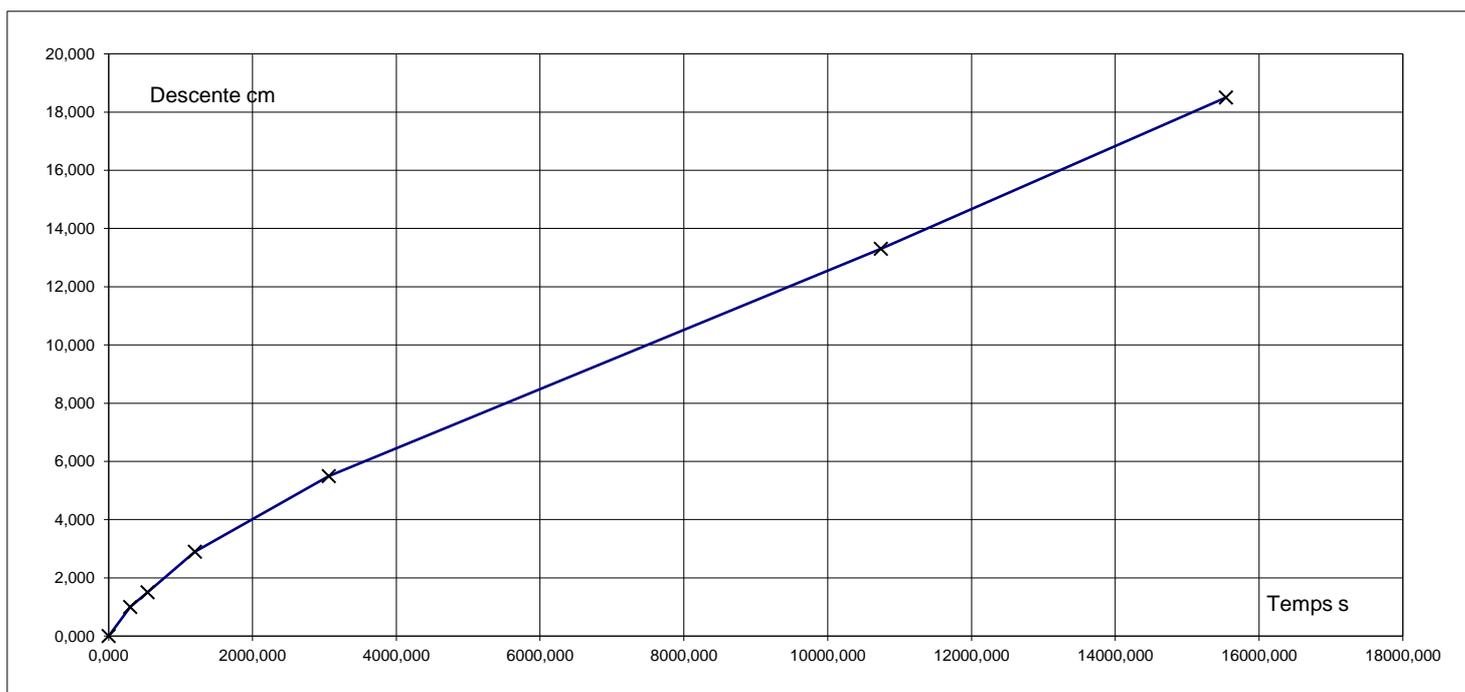
t en min	0,0	5,0	9,0	20,0	51,0	179,0	259,0
Q(t)	1,2E-05	7,5E-06	7,6E-06	5,0E-06	3,7E-06	3,9E-06	1,9E-05
He en m	0	0,01	0,015	0,029	0,055	0,133	0,185
t en min							
Q(t)							
He en m							
t en min							
Q(t)							
He en m							
t en min							
Q(t)							
He en m

**PERMEABILITE K = 7E-06 m/s**

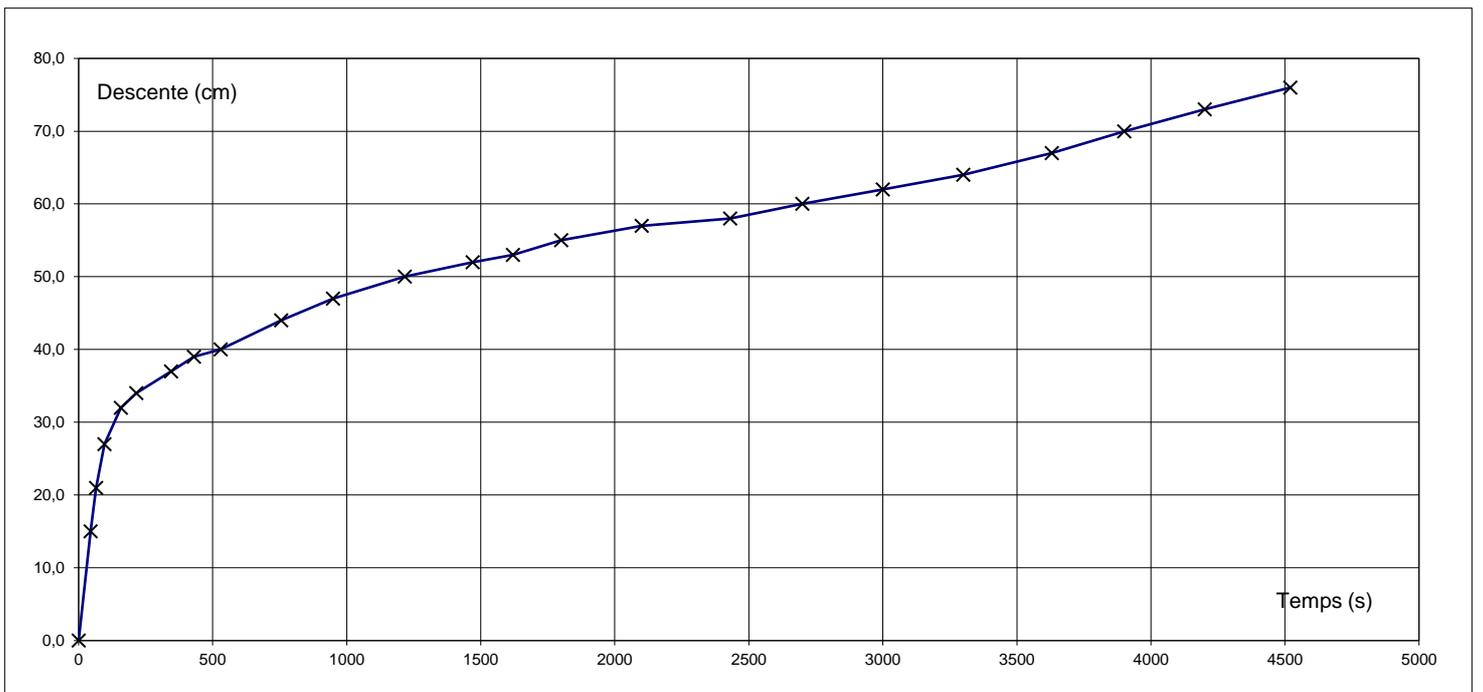
<b>t en min</b>	0,0	0,8	1,1	1,6	2,6	3,6	5,8
<b>Q(t)</b>	1,1E-05	9,7E-06	6,2E-06	2,6E-06	1,1E-06	7,4E-07	7,6E-07
<b>He en m</b>	0	0,15	0,21	0,27	0,32	0,34	0,37
<b>t en min</b>	7,2	8,8	12,6	15,8	20,28	24,50	27,00
<b>Q(t)</b>	3,2E-07	5,7E-07	5,0E-07	3,6E-07	2,5E-07	2,1E-07	3,6E-07
<b>He en m</b>	0,39	0,4	0,44	0,47	0,5	0,52	0,53
<b>t en min</b>	30,0	35,0	40,5	45,0	50,0	55,0	60,5
<b>Q(t)</b>	2,1E-07	9,7E-08	2,4E-07	2,1E-07	2,1E-07	2,9E-07	3,6E-07
<b>He en m</b>	0,55	0,57	0,58	0,6	0,62	0,64	0,67
<b>t en min</b>	65,0	70,0					
<b>Q(t)</b>	3,2E-07	3,0E-07					
<b>He en m</b>	0,7	0,73

**PERMEABILITE K = 5E-07 m/s**

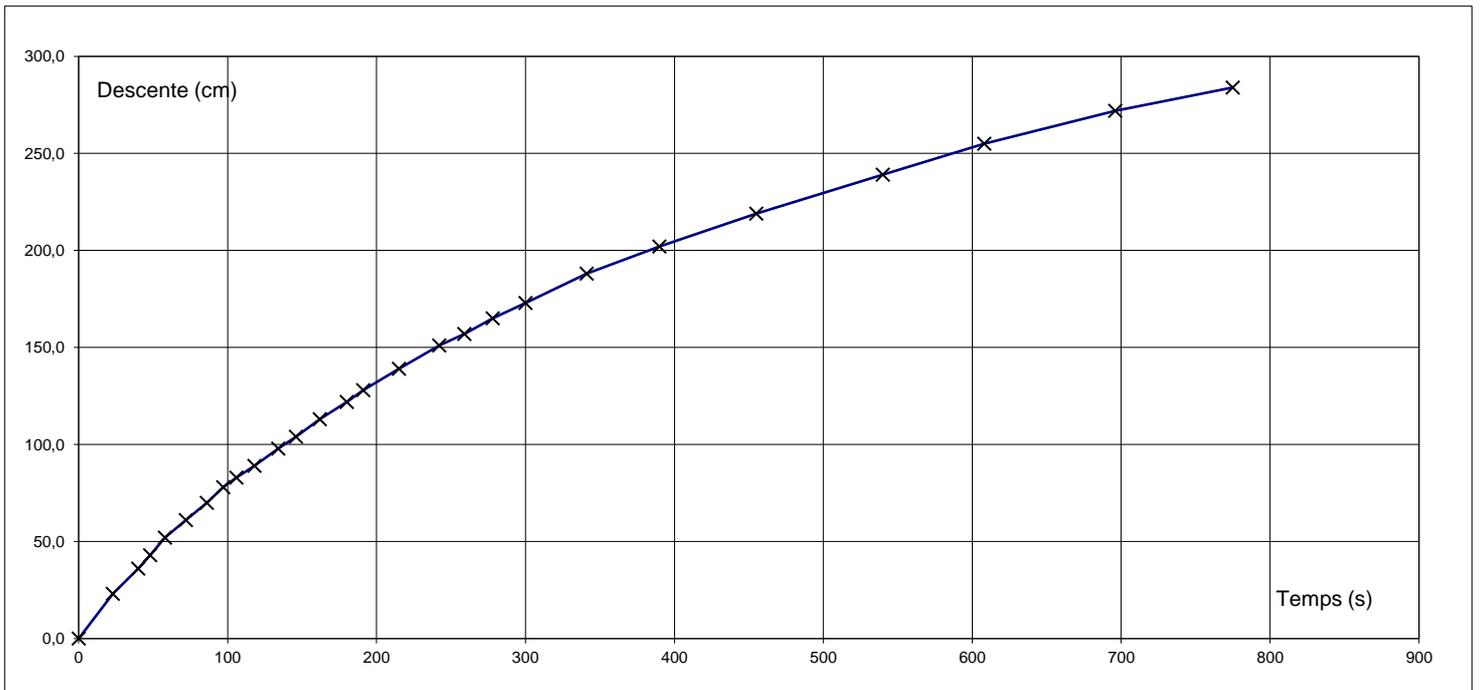
<b>t en min</b>	0,0	0,4	0,7	0,8	1,0	1,2	1,4
<b>Q(t)</b>	3,1E-05	2,4E-05	2,7E-05	2,8E-05	2,0E-05	2,0E-05	2,3E-05
<b>He en m</b>	0	0,23	0,36	0,43	0,52	0,61	0,7
<b>t en min</b>	1,6	1,8	2,0	2,2	2,43	2,70	3,00
<b>Q(t)</b>	1,7E-05	1,6E-05	1,8E-05	1,6E-05	1,8E-05	1,6E-05	1,7E-05
<b>He en m</b>	0,78	0,83	0,89	0,98	1,04	1,13	1,22
<b>t en min</b>	3,2	3,6	4,0	4,3	4,6	5,0	5,7
<b>Q(t)</b>	1,4E-05	1,4E-05	1,1E-05	1,3E-05	1,1E-05	1,1E-05	8,9E-06
<b>He en m</b>	1,28	1,39	1,51	1,57	1,65	1,73	1,88
<b>t en min</b>	6,5	7,6	9,0	10,1	11,60	12,92	14,50
<b>Q(t)</b>	8,2E-06	7,3E-06	7,3E-06	6,0E-06	4,7E-06	4,6E-06	3,7E-06
<b>He en m</b>	2,02	2,19	2,39	2,55	2,72	2,84	2,98

**PERMEABILITE K = 5E-07 m/s**

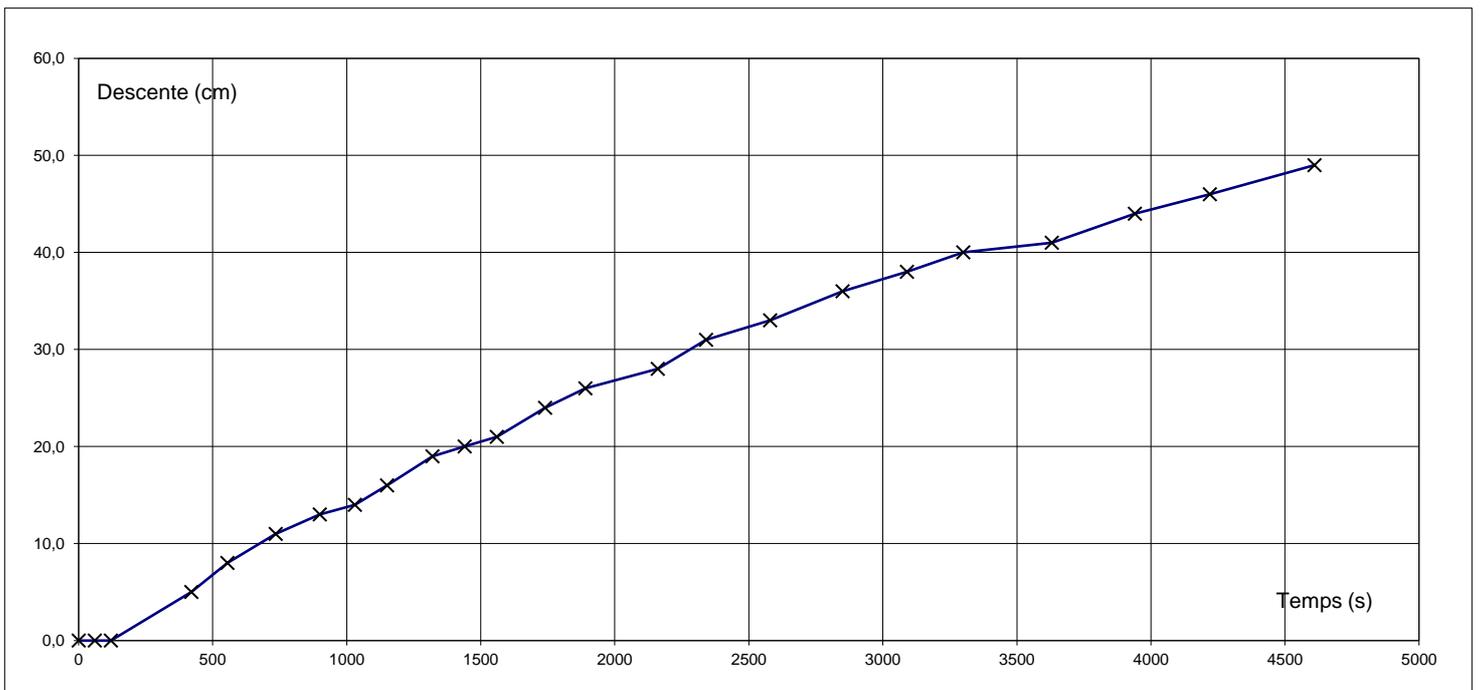
<b>t en min</b>	0,0	1,0	2,0	7,0	9,3	12,3	15,0
<b>Q(t)</b>	0,0E+00	0,0E+00	5,2E-07	6,9E-07	5,2E-07	3,8E-07	2,4E-07
<b>He en m</b>	0	0	0	0,05	0,08	0,11	0,13
<b>t en min</b>	17,2	19,2	22,0	24,0	26,00	29,00	31,50
<b>Q(t)</b>	5,2E-07	5,5E-07	2,6E-07	2,6E-07	5,2E-07	4,2E-07	2,3E-07
<b>He en m</b>	0,14	0,16	0,19	0,2	0,21	0,24	0,26
<b>t en min</b>	36,0	39,0	43,0	47,5	51,5	55,0	60,5
<b>Q(t)</b>	5,2E-07	2,6E-07	3,5E-07	2,6E-07	3,0E-07	9,4E-08	3,0E-07
<b>He en m</b>	0,28	0,31	0,33	0,36	0,38	0,4	0,41
<b>t en min</b>	65,7	70,3	76,8				
<b>Q(t)</b>	2,2E-07	2,4E-07					
<b>He en m</b>	0,44	0,46	0,49

PERMEABILITE K = 2E-07 m/s

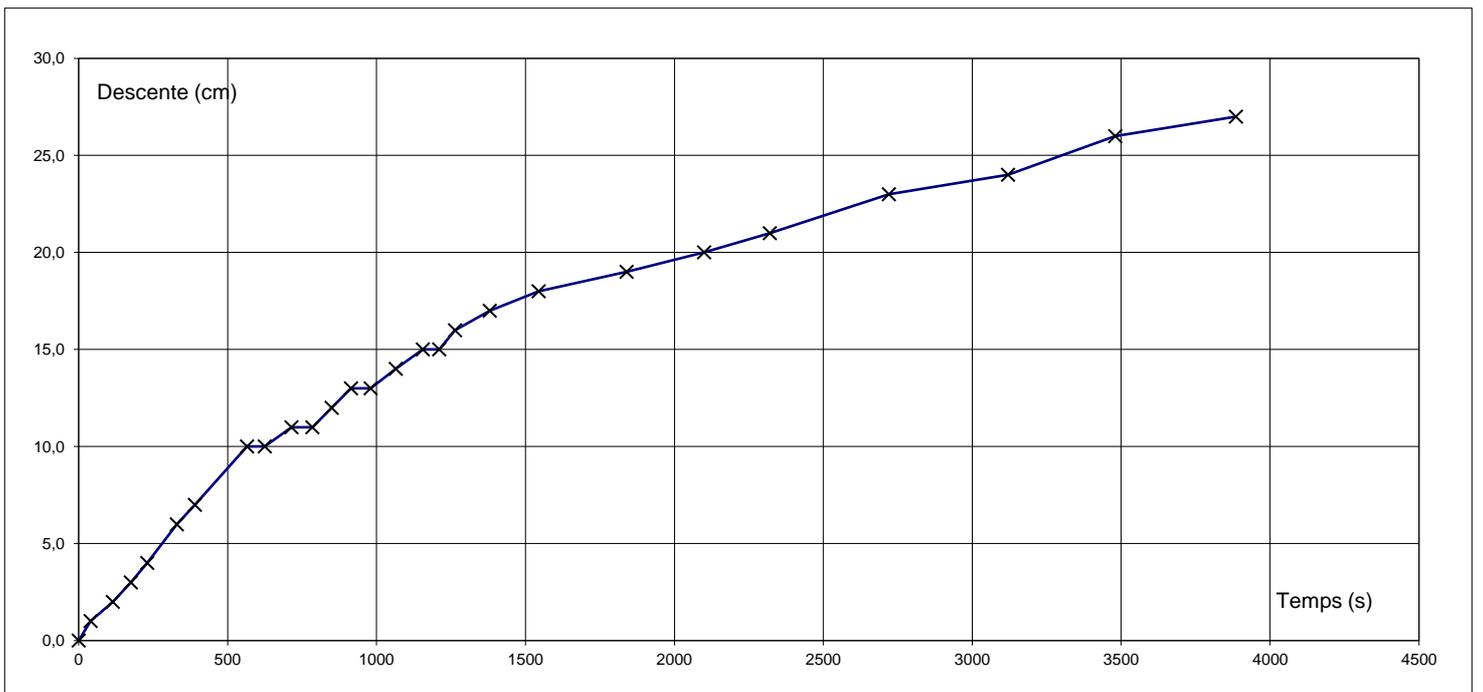
<b>t en min</b>	0,0	0,7	1,9	2,9	3,8	5,5	6,5
<b>Q(t)</b>	8,0E-07	4,3E-07	5,4E-07	5,8E-07	6,4E-07	5,4E-07	5,5E-07
<b>He en m</b>	0	0,01	0,02	0,03	0,04	0,06	0,07
<b>t en min</b>	9,4	10,4	11,9	13,1	14,17	15,23	16,33
<b>Q(t)</b>	0,0E+00	3,6E-07	0,0E+00	4,9E-07	5,0E-07	0,0E+00	3,8E-07
<b>He en m</b>	0,1	0,1	0,11	0,11	0,12	0,13	0,13
<b>t en min</b>	17,8	19,3	20,2	21,1	23,0	25,8	30,7
<b>Q(t)</b>	3,6E-07	0,0E+00	6,1E-07	2,7E-07	1,9E-07	1,1E-07	1,2E-07
<b>He en m</b>	0,14	0,15	0,15	0,16	0,17	0,18	0,19
<b>t en min</b>	35,0	38,7	45,3	52,0	58,00	64,75	73,50
<b>Q(t)</b>	1,5E-07	1,6E-07	8,0E-08	1,8E-07	7,9E-08	6,1E-08	
<b>He en m</b>	0,2	0,21	0,23	0,24	0,26	0,27	0,28

PERMEABILITE K = 4E-08 m/s
