CETE
Normandie Centre

Établissement de l'Atlas des zones inondables du Loing amont

Cahier A : notice explicative

Version B du 28 octobre 2009

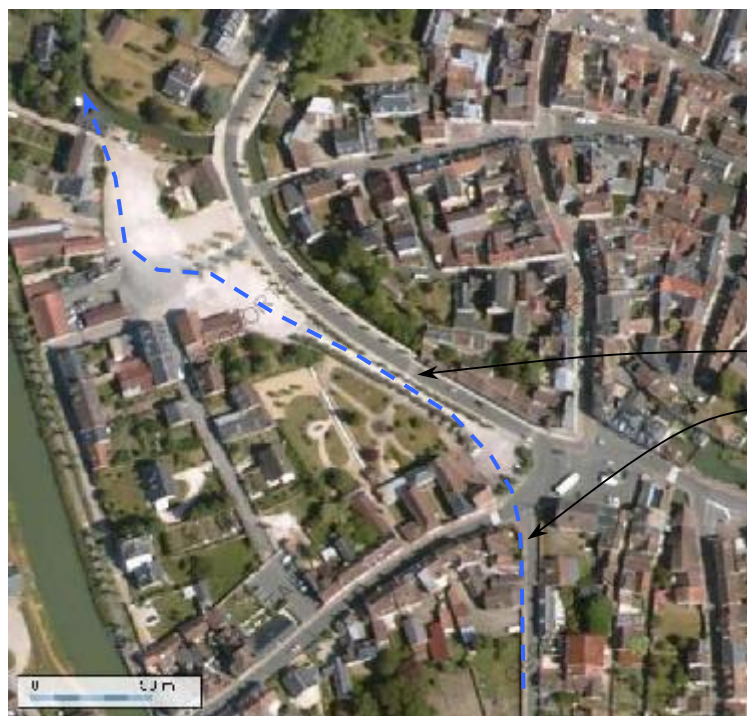
La vue aérienne du site permet de bien appréhender son positionnement (cf. *figure 8*) ; cet ancien lit a été totalement remblayé sur l'ensemble de son linéaire : il parcourait la rue du Loing en amont, puis longeait le boulevard de la République, avant de rejoindre le lit encore présent après avoir traversé la place du Pâtis. La topographie actuelle révèle aussi le remblaiement de plusieurs secteurs en lit majeur à l'aval (cf. *figure 9*).

- boulevard de la République
- rue du Loing
- - -> vraisemblable ancien lit du Loing

Figure 8 : vue aérienne de Châtillon-Coligny, et ancien lit du Loing
© IGN Geoportail

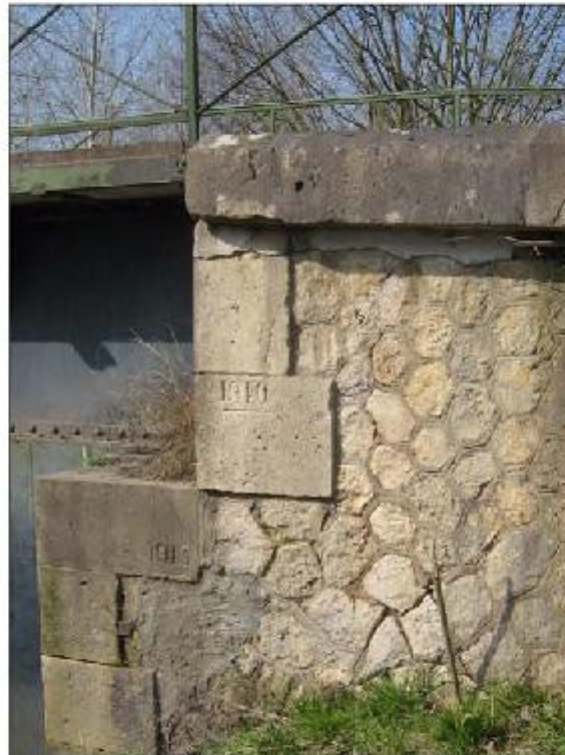
Photographie de la laisse :

Gravé sur la culée du pont.

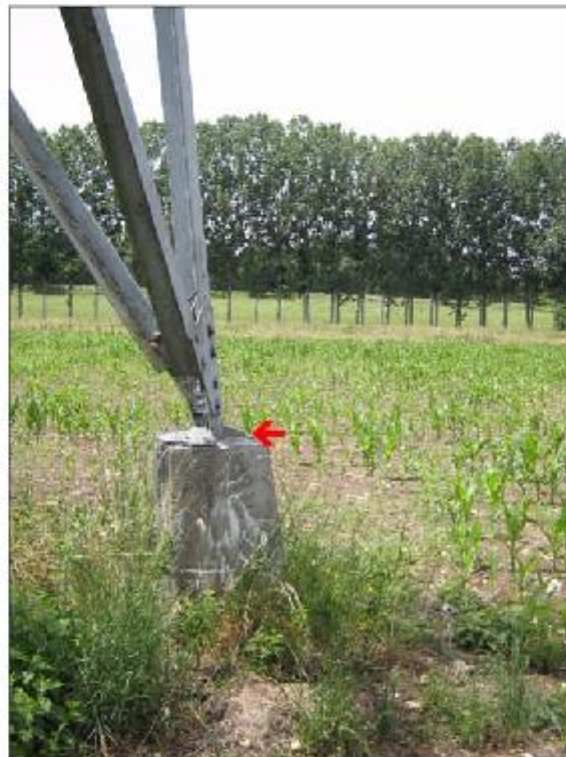
Photographie de la laisse :

Arrivée à 10 cm au dessus des piles béton du pilone.

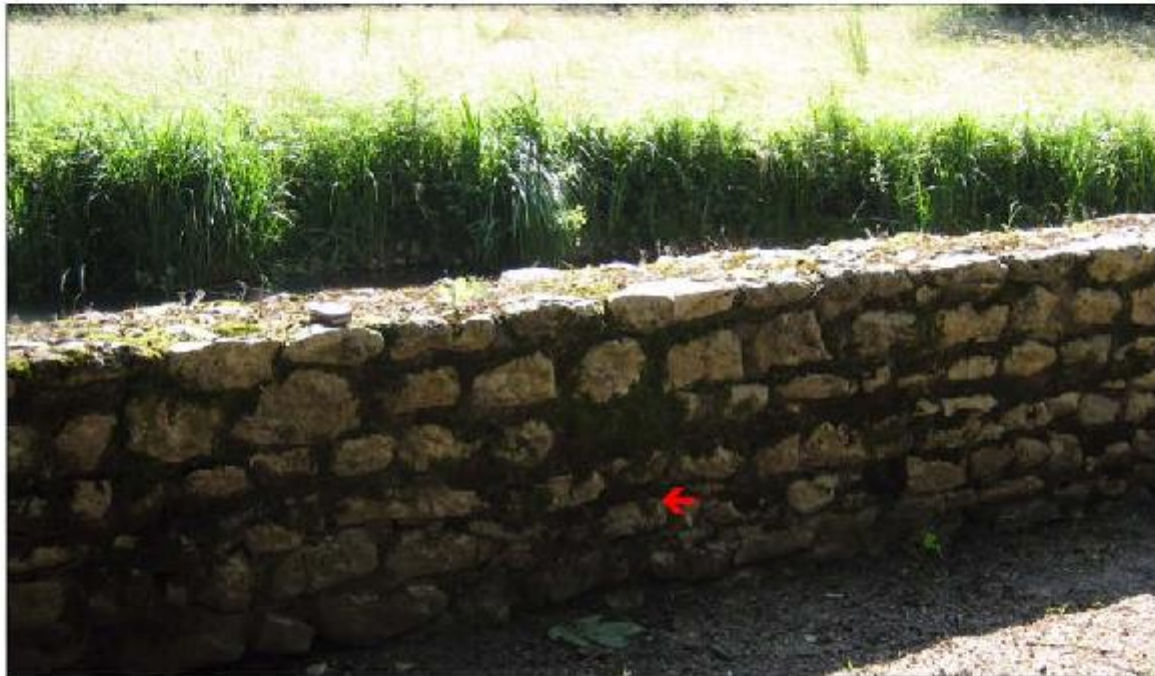
Photographie de la laisse :

Arrivée à 20 cm au dessus du TN
(2ème rangée de pierre).

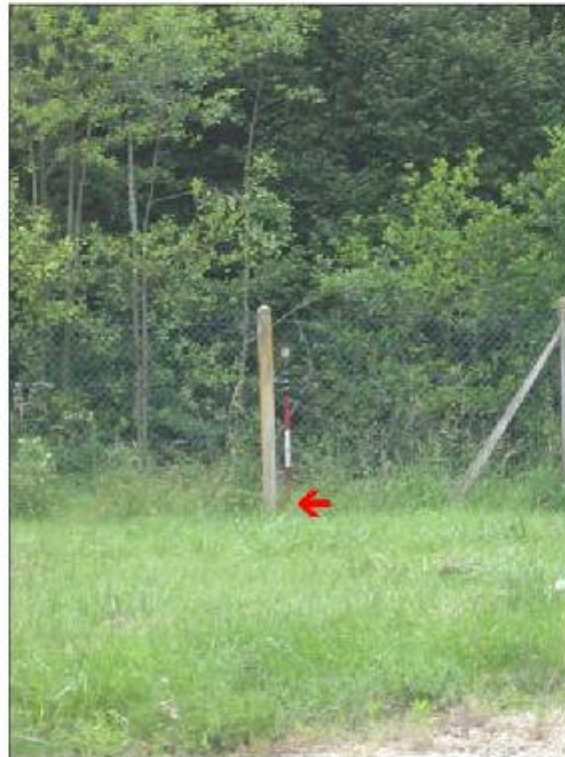
Photographie de la laisse :

Arrivée au grillage.

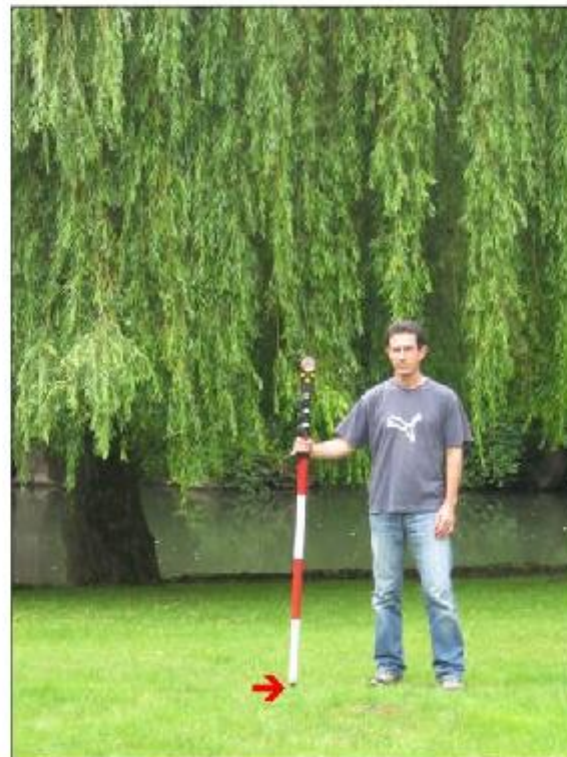
Photographie de la laisse :

Arrivée au pied de la canne.

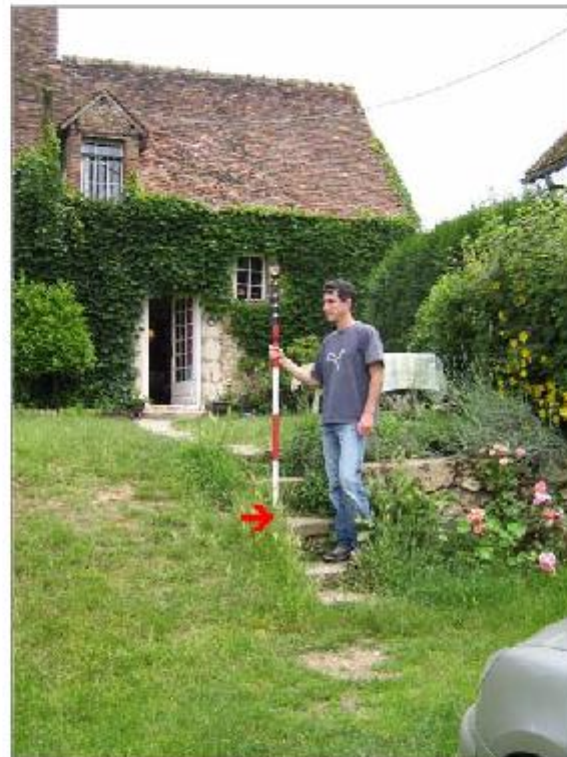
Photographie de la laisse :

Arrivée à la 3ème marche.

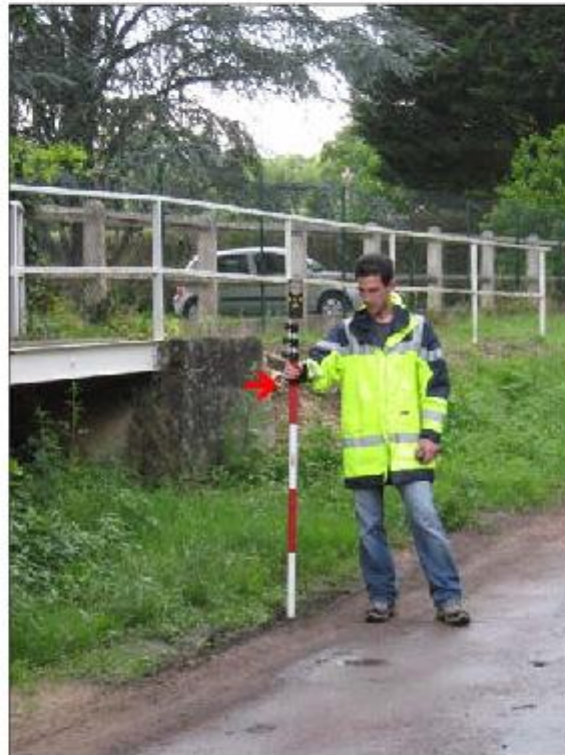
Photographie de la laisse :

Arrivée à 1.20 mètre du terrain naturel.

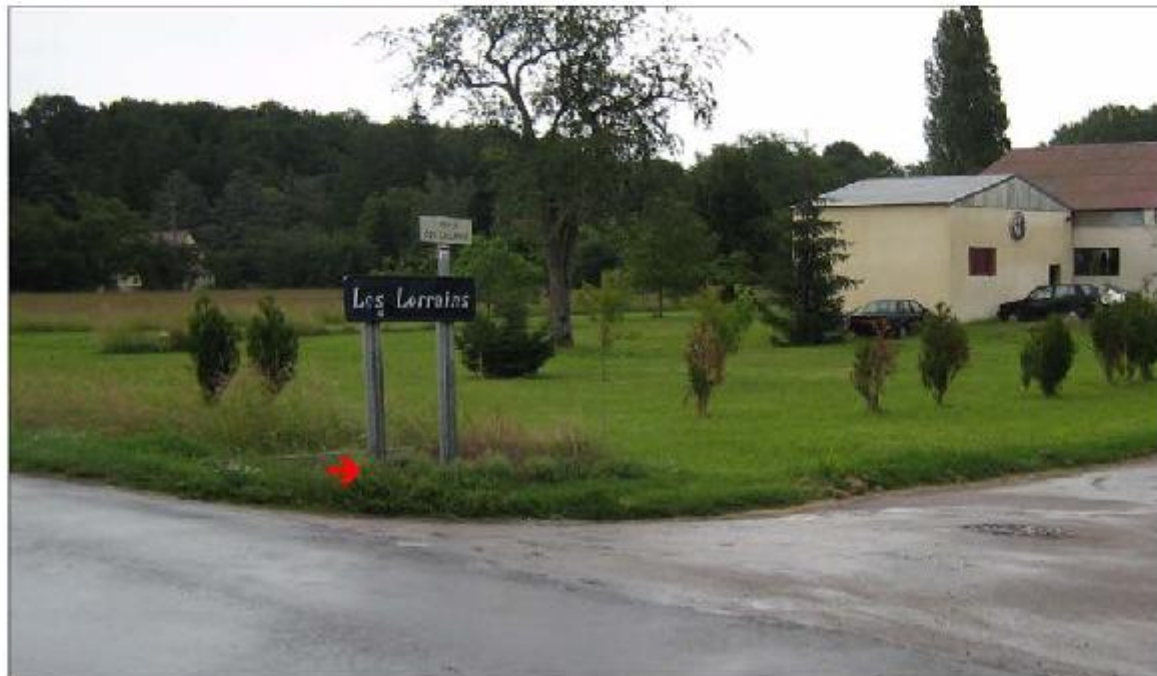
Photographie de la laisse :

Arrivée au panneau "les Lorrains".

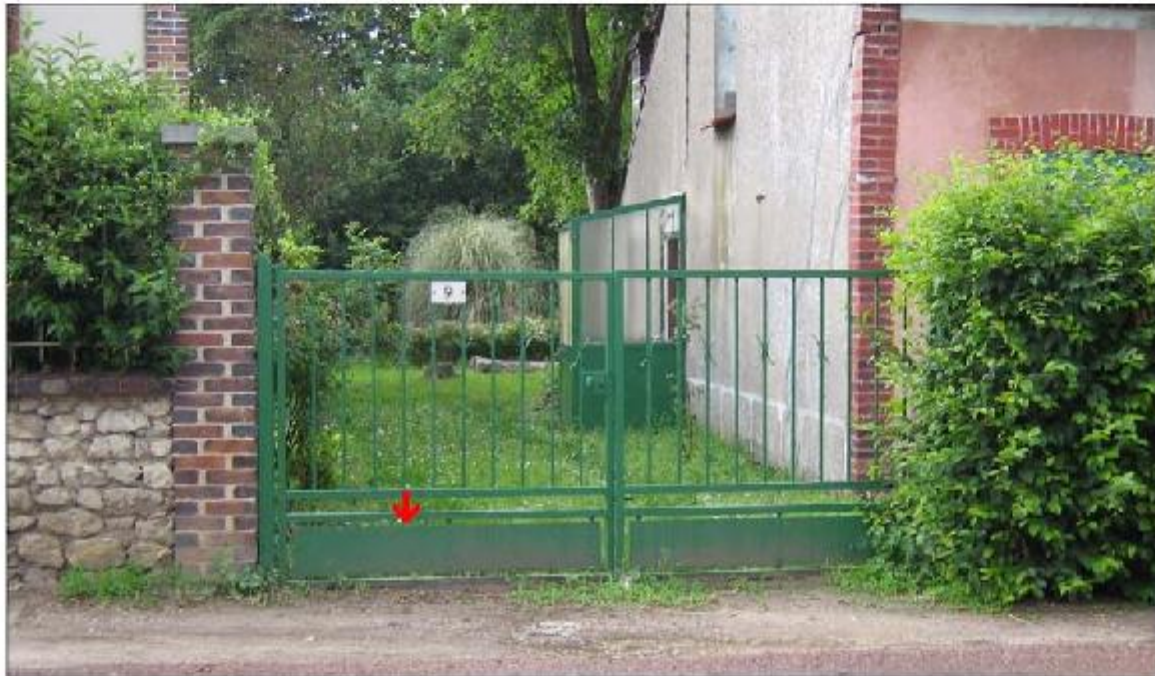
Photographie de la laisse :

Arrivée au dessus du portail.

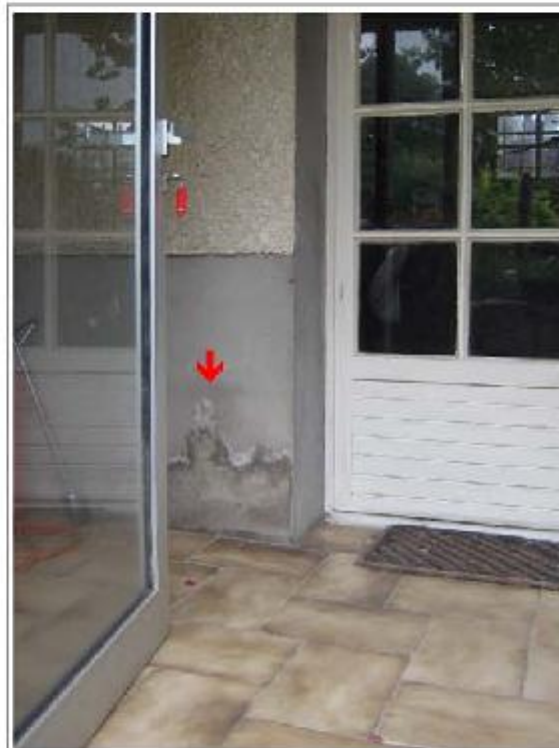
Photographie de la laisse :

Arrivée à la trace sur le mur.

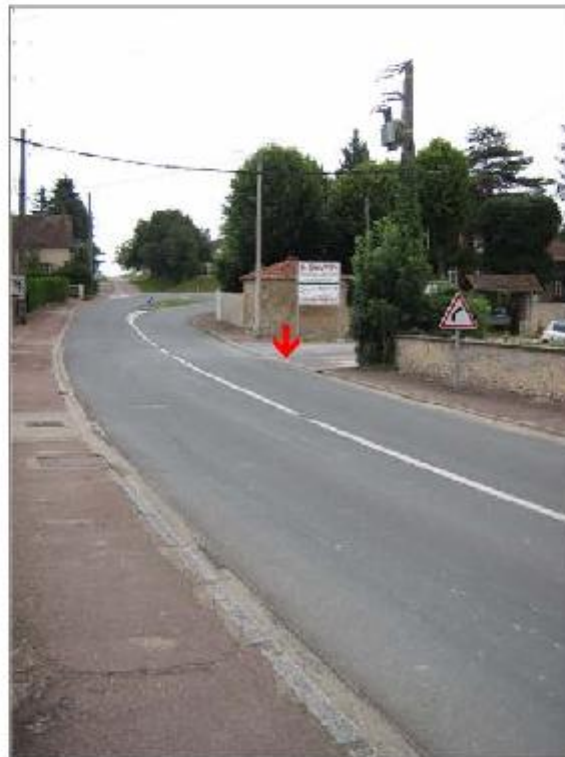
Photographie de la laisse :

Arrivée à affleurement de l'entrée de l'entreprise.

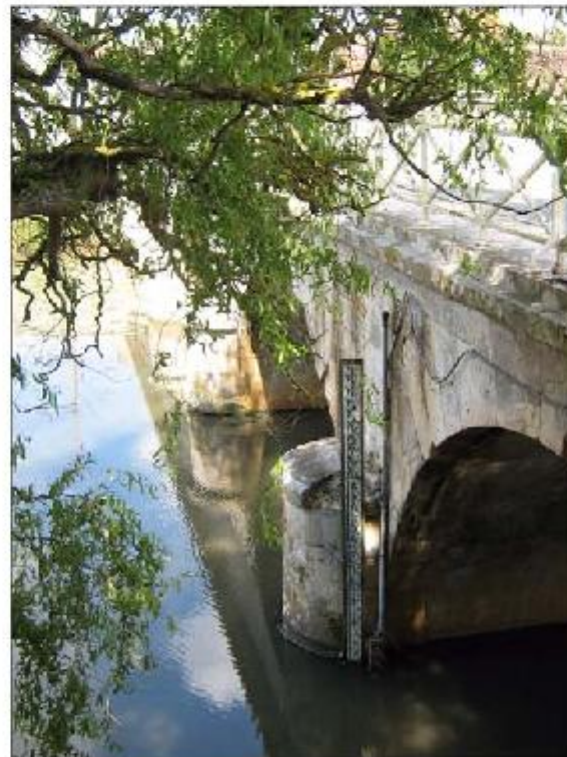
Photographie de la laisse :

Echelle limnimétrique

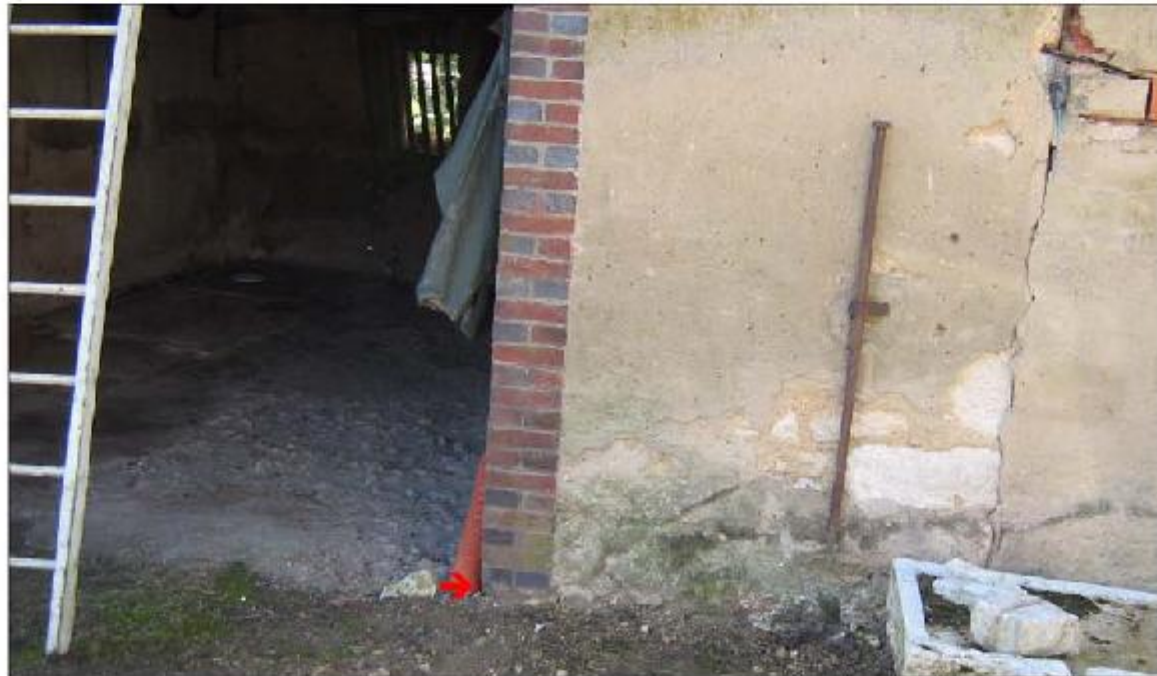
Photographie de la laisse :

Arrivée à la porte.

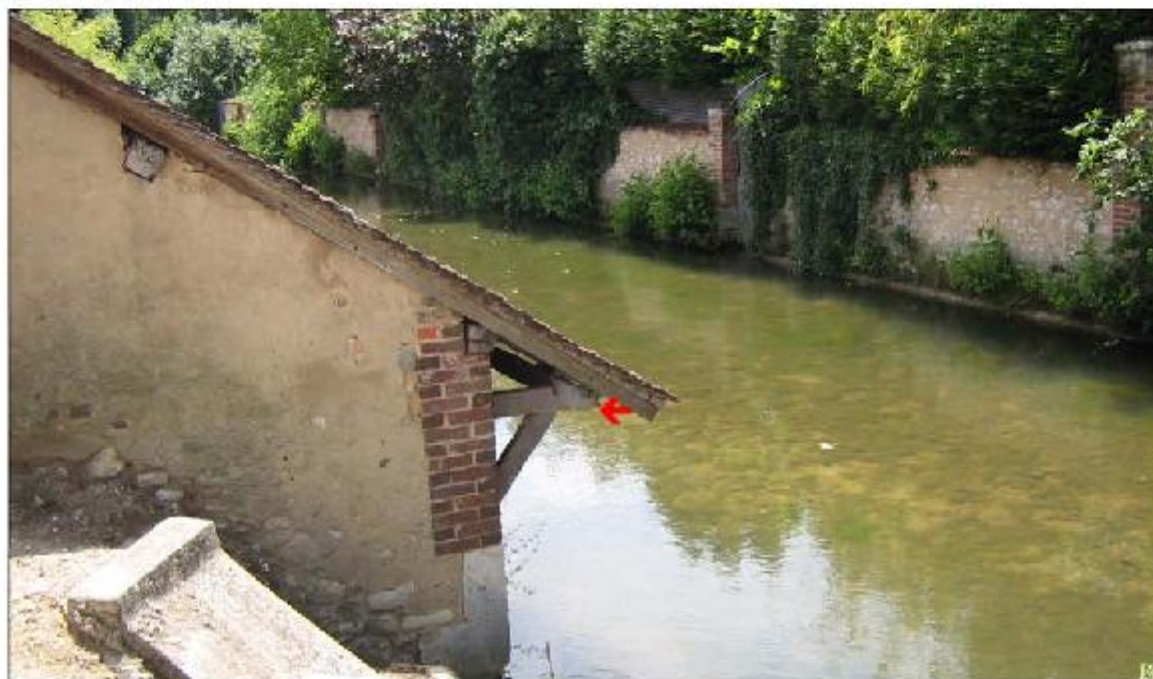
Photographie de la laisse :

Arrivée au toit du lavoir.

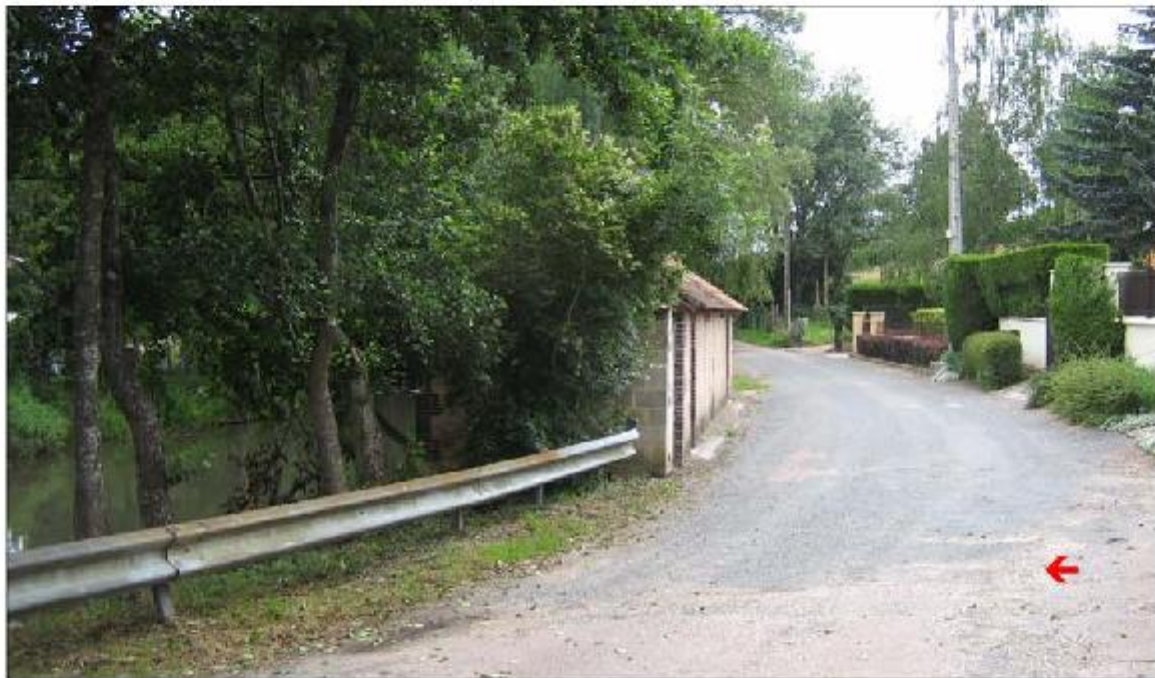
Photographie de la laisse :

Arrivée à la limite de l'enrobé.

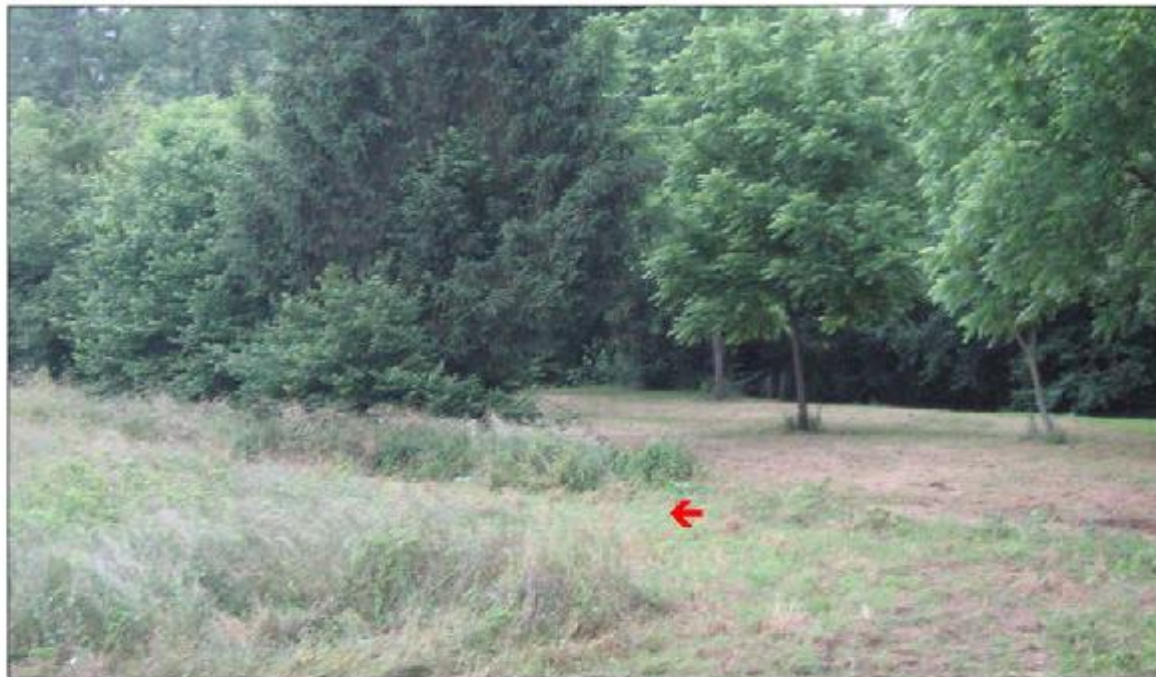
Photographie de la laisse :

Arrivée devant les sapins.

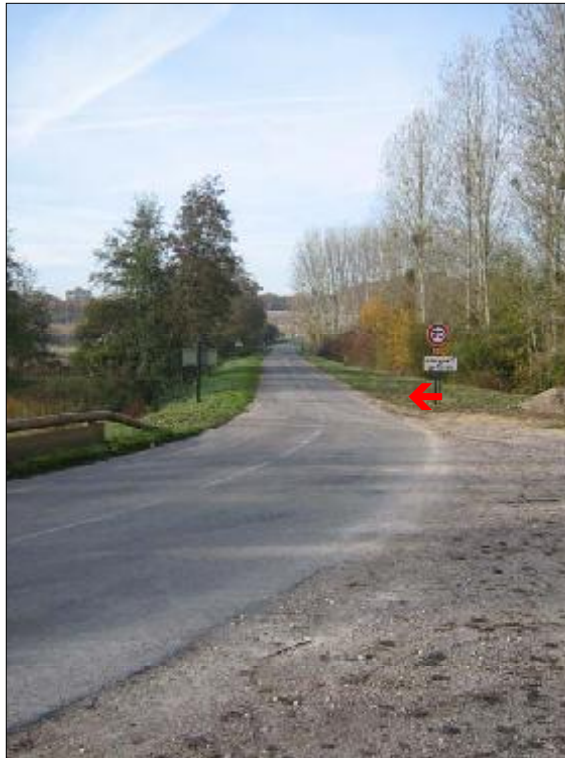
Photographie de la laisse :

Arrivée sur la route mais pas de hauteur d'eau

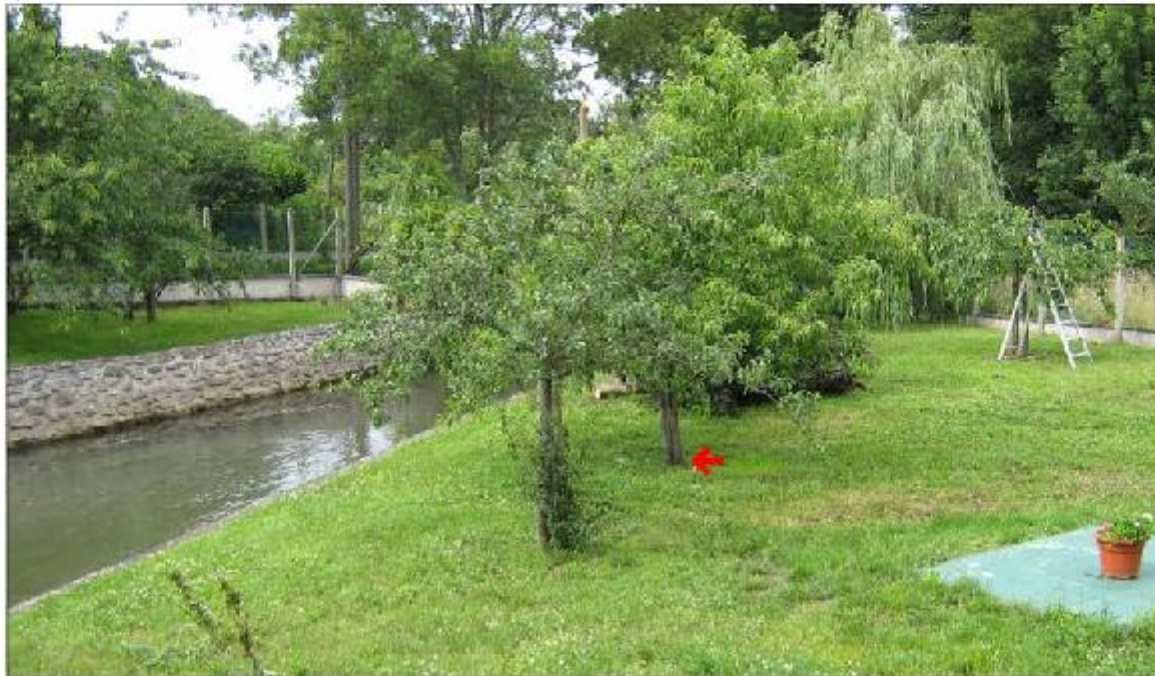
Photographie de la laisse :

Arrivée au pied des arbres.

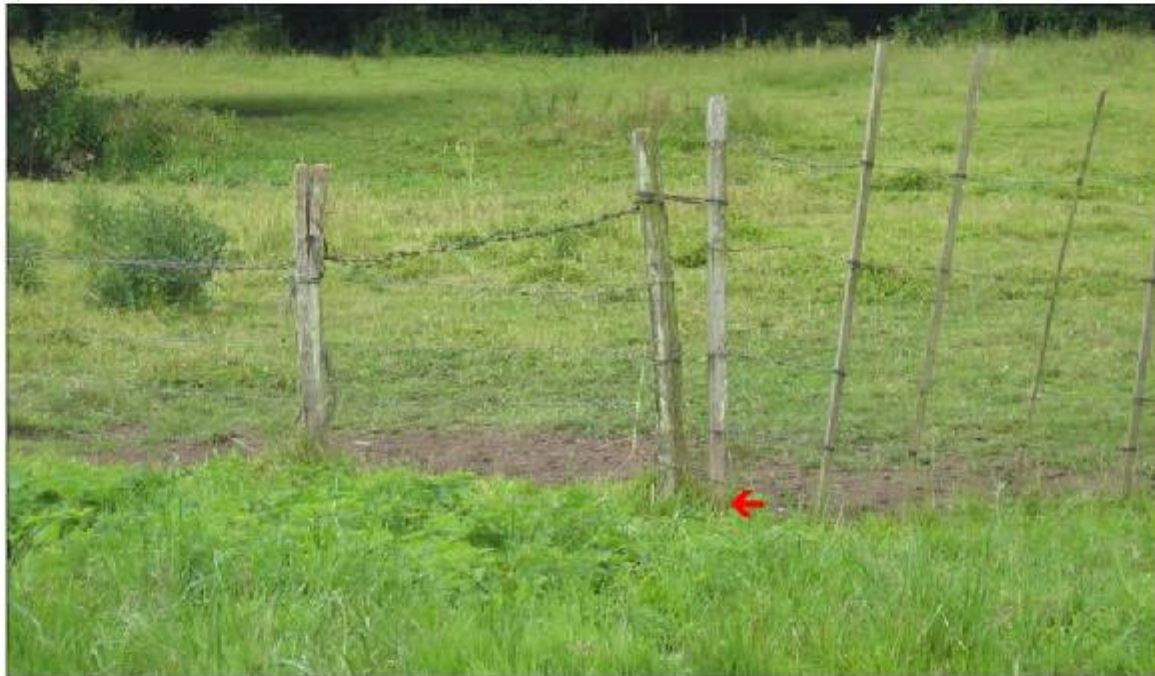
Photographie de la laisse :

Arrivée au piquet de la clôture.
