INVESTIGATIONS COMPLEMENTAIRES MENEES SUR LE
POSTE DE REFOULEMENT – REJET EN LOIRE

MEMOIRE D'ETUDE

SUIVI DU DOCUMENT :
01191567-164-ETU-ME-1-001

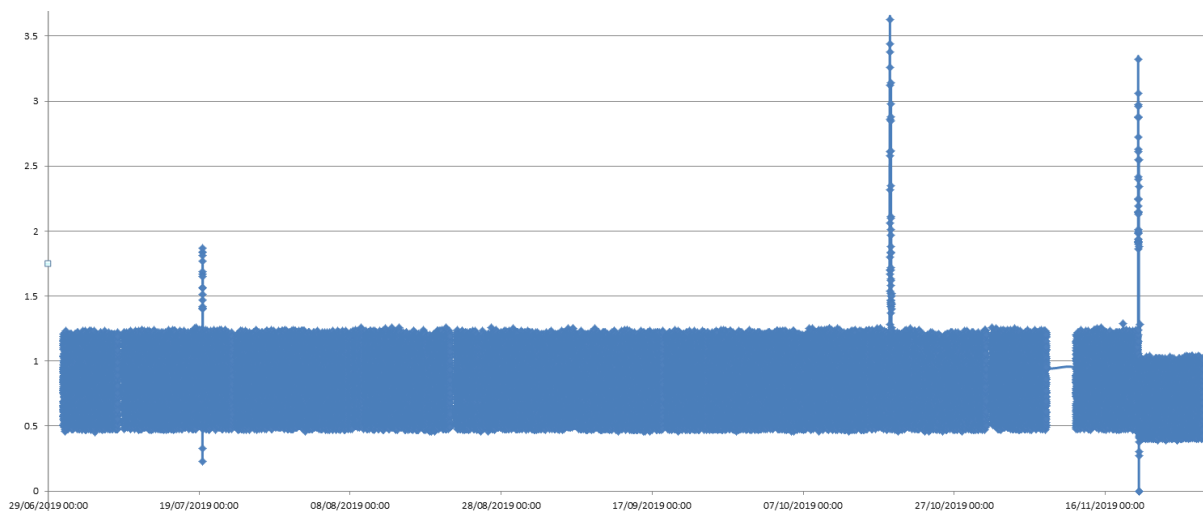
Figure 10 : marnage du poste de refoulement entre le 01/07/2019 et le 28/11/2019

On observe 3 pics importants d'une dizaine de minutes. Cela risque de provoquer la mise en charge des réseaux.

Les mises en charge observées sur la figure 5 pourraient être dues à des pannes électromécaniques ou à une erreur de mesure des appareils.

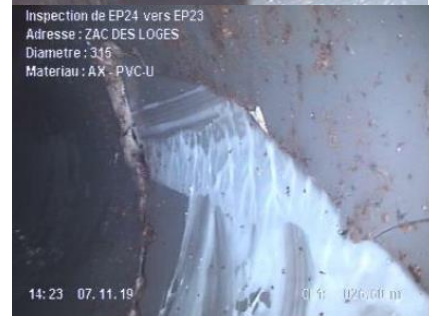
<p>14:23 07.11.19 CL1: 026.60 m</p>	<p>Niveau d'eau claire de 10 % Perforation avec pose d'une coquille sur 500 mm.</p>
<p>Inspection de EP24 vers EP23 Adresse : ZAC DES LOGES Diametre : 315 Materiau : AX - PVC-U</p>

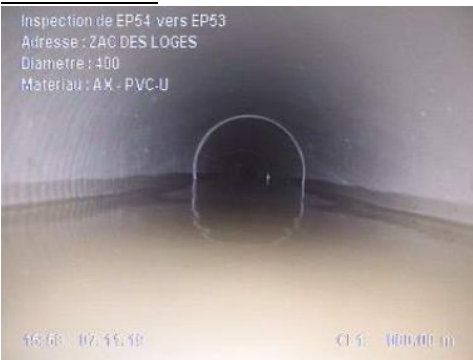
<p>16:00 07.11.19 CL1: 011.60 m</p>	<p>Commentaires : Sens de l'écoulement : R53 vers R54 Longueur du tronçon : 49.80 m Niveau d'eau claire de 25 %</p> <p>Perforation sur une longueur de 600 mm. Présence de racelles.</p>

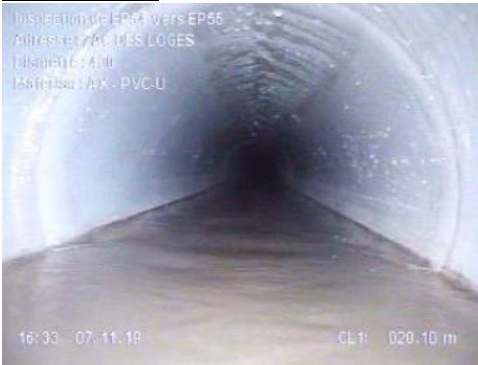
<p>16:33 07.11.19 CL1: 020.10 m</p>	<p>Commentaires :</p> <p>Sens de l'écoulement : R54 vers R55 Longueur du tronçon : 40.80 m Niveau d'eau claire de 25 % Aucune dégradation à signaler.</p>
<p>R55 vers R56</p> <p>Adresse : ZAC DES LOGES Diamètre : 400 Matériau : AX - PVC-U</p>

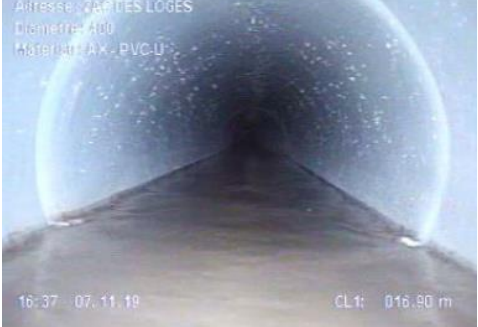
<p>16:37 07.11.19 CL1: 016.80 m</p>	<p>Commentaires :</p> <p>Sens de l'écoulement : R55 vers R56 Longueur du tronçon : 31.80 m Niveau d'eau claire de 25 % Aucune dégradation à signaler.</p>
<p>R56 vers R57</p> <p>Inspection de R56 vers EP57 Adresse : ZAC DES LOGES Diamètre : 400 Matériau : AX - PVC-U</p>

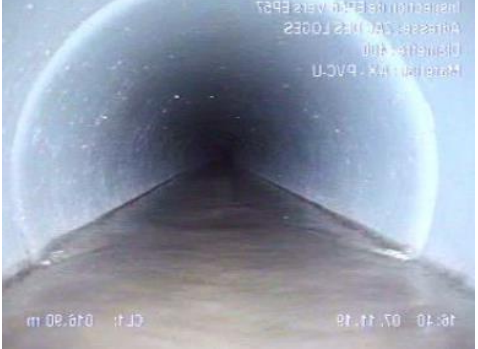
<p>16:40 07.11.19 CL1: 016.80 m</p>	<p>Commentaires :</p> <p>Sens de l'écoulement : R56 vers R57 Longueur du tronçon : 56.90 m Niveau d'eau claire de 25 % Aucune dégradation à signaler.</p>

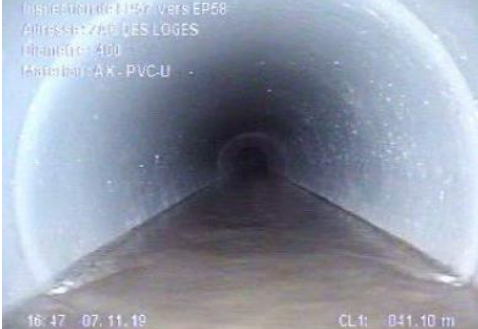
<p>16:47 07.11.19 CL1: 041.10 m</p>	<p>Commentaires :</p> <p>Sens de l'écoulement : R57 vers R58 Longueur du tronçon : 61.80 m Niveau d'eau claire de 25 % Aucune dégradation à signaler</p>

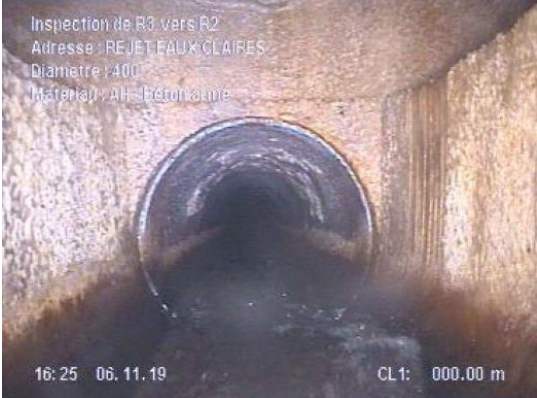
<p>R3 vers R2 :</p> <p>Inspection de R3 vers R2 Adresse : REJET EAUX CLAIRES Diamètre : 400 Matériau : AH - Béton armé</p>

<p>16:25 06.11.19 CL1: 001.10 m</p>	<p>Commentaires :</p> <p>Sens de l'écoulement : R3 vers R2 Longueur du tronçon : 44.30 m Niveau d'eau claire de 30 % Dégradation de surface, rugosité accrue.</p>
<p>R4 vers R3 :</p> <p>Inspection de R4 vers R3 Adresse : REJET EAUX CLAIRES Diamètre : 400 Matériau : AH - Béton armé</p>

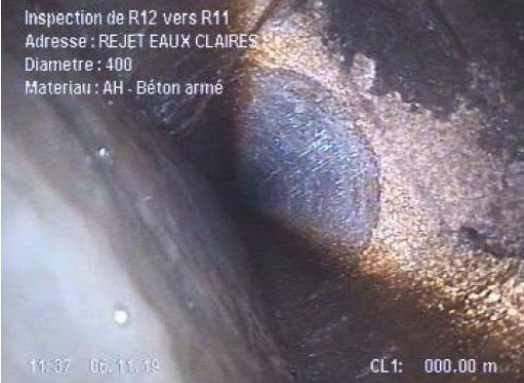
<p>11:41 06.11.19 CL1: 056.70 m</p>	<p>Commentaires :</p> <p>Sens de l'écoulement : R12 vers R11 Longueur du tronçon : 56.70 m Niveau d'eau claire de 20 % Dégradation de surface, rugosité accrue.</p> <p>Présence de racicelles au niveau du R11.</p>
<p>R13 vers R12 :</p> <p>Inspection de R13 vers R12 Adresse : REJET EAUX CLAIRES Diametre : 400 Matériau : AH - Béton armé</p>

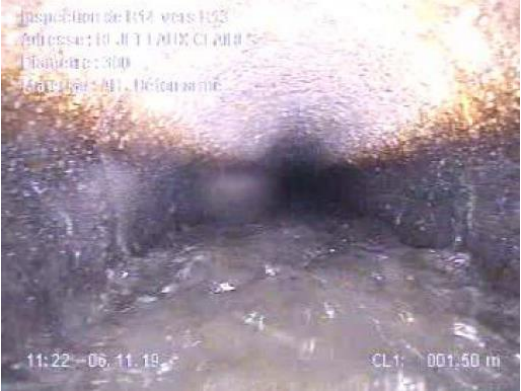
<p>R14 vers R13 :</p> <p>Inspection de R14 vers R13 Adresse : REJET EAUX CLAIRES Diametre : 300 Matériau : AH - Béton armé</p>

<p>Inspection de R14 vers R13 Adresse : REJET EAUX CLAIRES Diametre : 300 Matériau : AH - Béton armé</p> <p>11:26 06.11.19 CL1: 026.80 m</p>	<p>Commentaires :</p> <p>Sens de l'écoulement : R14 vers R13 Longueur du tronçon : 50.60 m Niveau d'eau claire 20 % Dégradation de surface, rugosité accrue.</p> <p>Dégradation de surface, armatures visibles.</p>
<p>R15 vers R14 :</p> <p>Inspection de R15 vers R14 Adresse : REJET EAUX CLAIRES Diametre : 300 Matériau : AH - Béton armé</p>

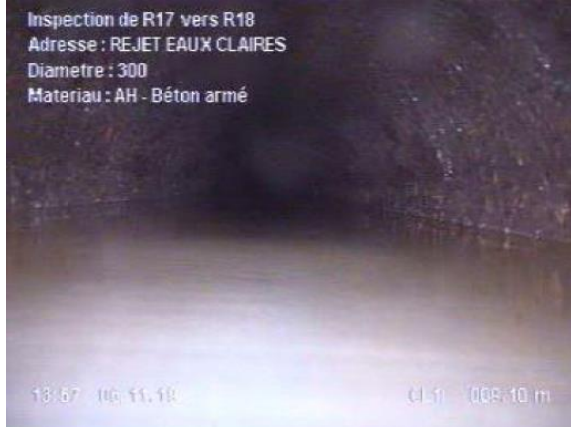
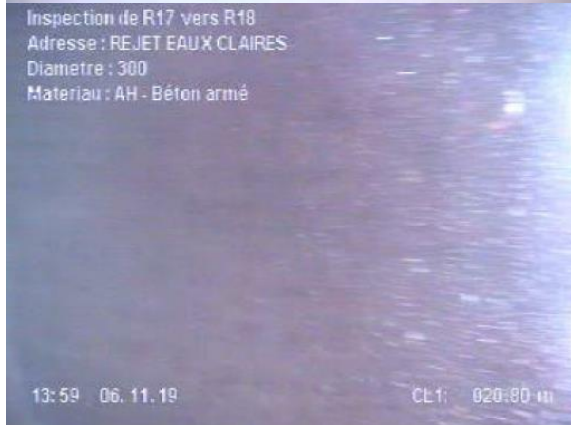
R18 vers R17 :

Sens de l'écoulement : R18 vers R17
Longueur du tronçon : 47.80 m
Niveau d'eau claire de 15 %
Courbure du collecteur vers le bas.

Niveau d'eau claire 100 %.
L'inspection a été arrêtée car on arrive dans le refoulement.
