Syndicat Mixte du Bassin de la Bonnée

Dossier de Déclaration d'Intérêt Général et d'Autorisation Environnementale Unique

Dossier de déclaration d'intérêt général et d'autorisation environnementale unique

Réponses aux demandes complémentaires émises le 24 mars 2020

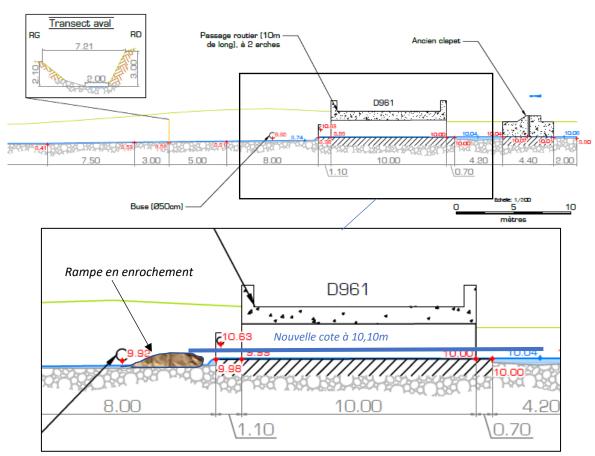
Si l'aménagement par échancrure du radier du pont n'est pas possible, la solution alternative mise en place consistera en la mise en place d'une rampe en enrochement entre la buse d'évacuation des eaux de pluie située en aval du pont et le radier actuel du pont. La cote sera de 10,10m de façon à maintenir une lame d'eau de 10 cm sur le radier du pont.

Les caractéristiques de cette rampe d'enrochement seraient de 3 mètres de long, pour un dénivelé de 0,35 cm, soit une pente de 1,6 %.

Schéma de principe de la solution alternative projetée dans le cas où la réalisation d'une échancrure ne serait pas possible

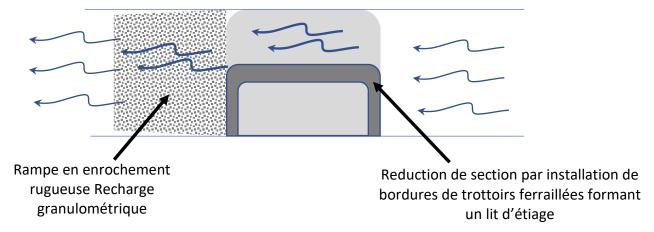
Cet aménagement sera accompagné d'aménagements installés sous l'ouvrage pour réduire la section d'écoulement et permettre de maintenir un lit d'étiage sous l'ouvrage.

Schéma de principe des aménagements sous l'ouvrage

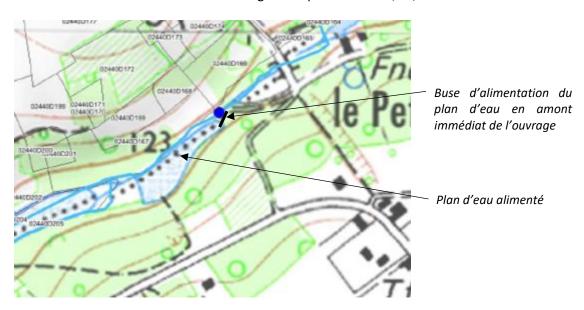
L'ouvrage est considéré comme un ouvrage de régulation car il permet de maintenir un niveau d'eau en amont nécessaire à l'alimentation du plan d'eau situé en rive gauche du Ru de Dampierre par une buse de diamètre 15 cm (cf carte ci-dessous). Le plan d'eau d'une surface de 3 470 m² est déclaré à la DDT sous l'identifiant 45002164 et est régularisé par acte du 09/12/2013.

L'aménagement comprend un rognage du seuil bétonné de 8 cm (hauteur maximale permettant de maintenir la fonctionnalité de la buse d'alimentation du plan d'eau et réduisant l'impact du seuil). La

présence d'un radier à la côte 9,94m en amont de l'ouvrage limite l'impact de l'aménagement sur la ligne d'eau.

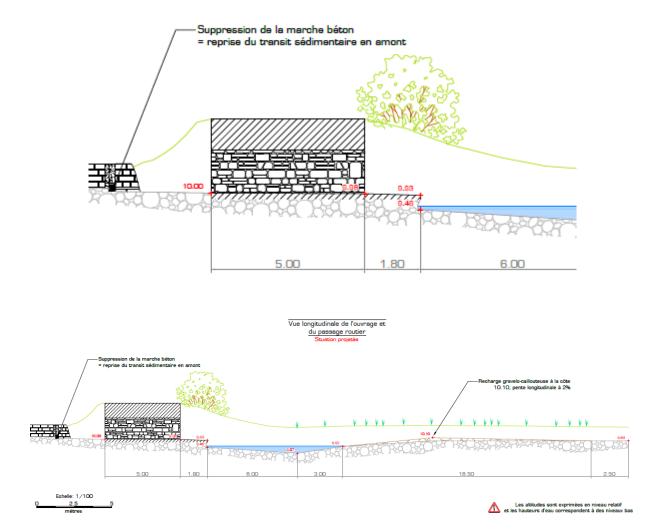
Les aménagements du site TRAV859 permettront de rétablir le transit sédimentaire par la suppression de la marche en béton ainsi que l'installation d'une recharge en aval pour rehausser la lame d'eau sous l'ouvrage.
