# DOSSIER DE DEMANDE D'AUTORISATION ENVIRONNEMENTALE

## VAILOG FRANCE

ZAC Ecoparc de Ferrières-en-Gâtinais  
45 210 FERRIERES-EN-GATINAIS

**Etude de dangers**

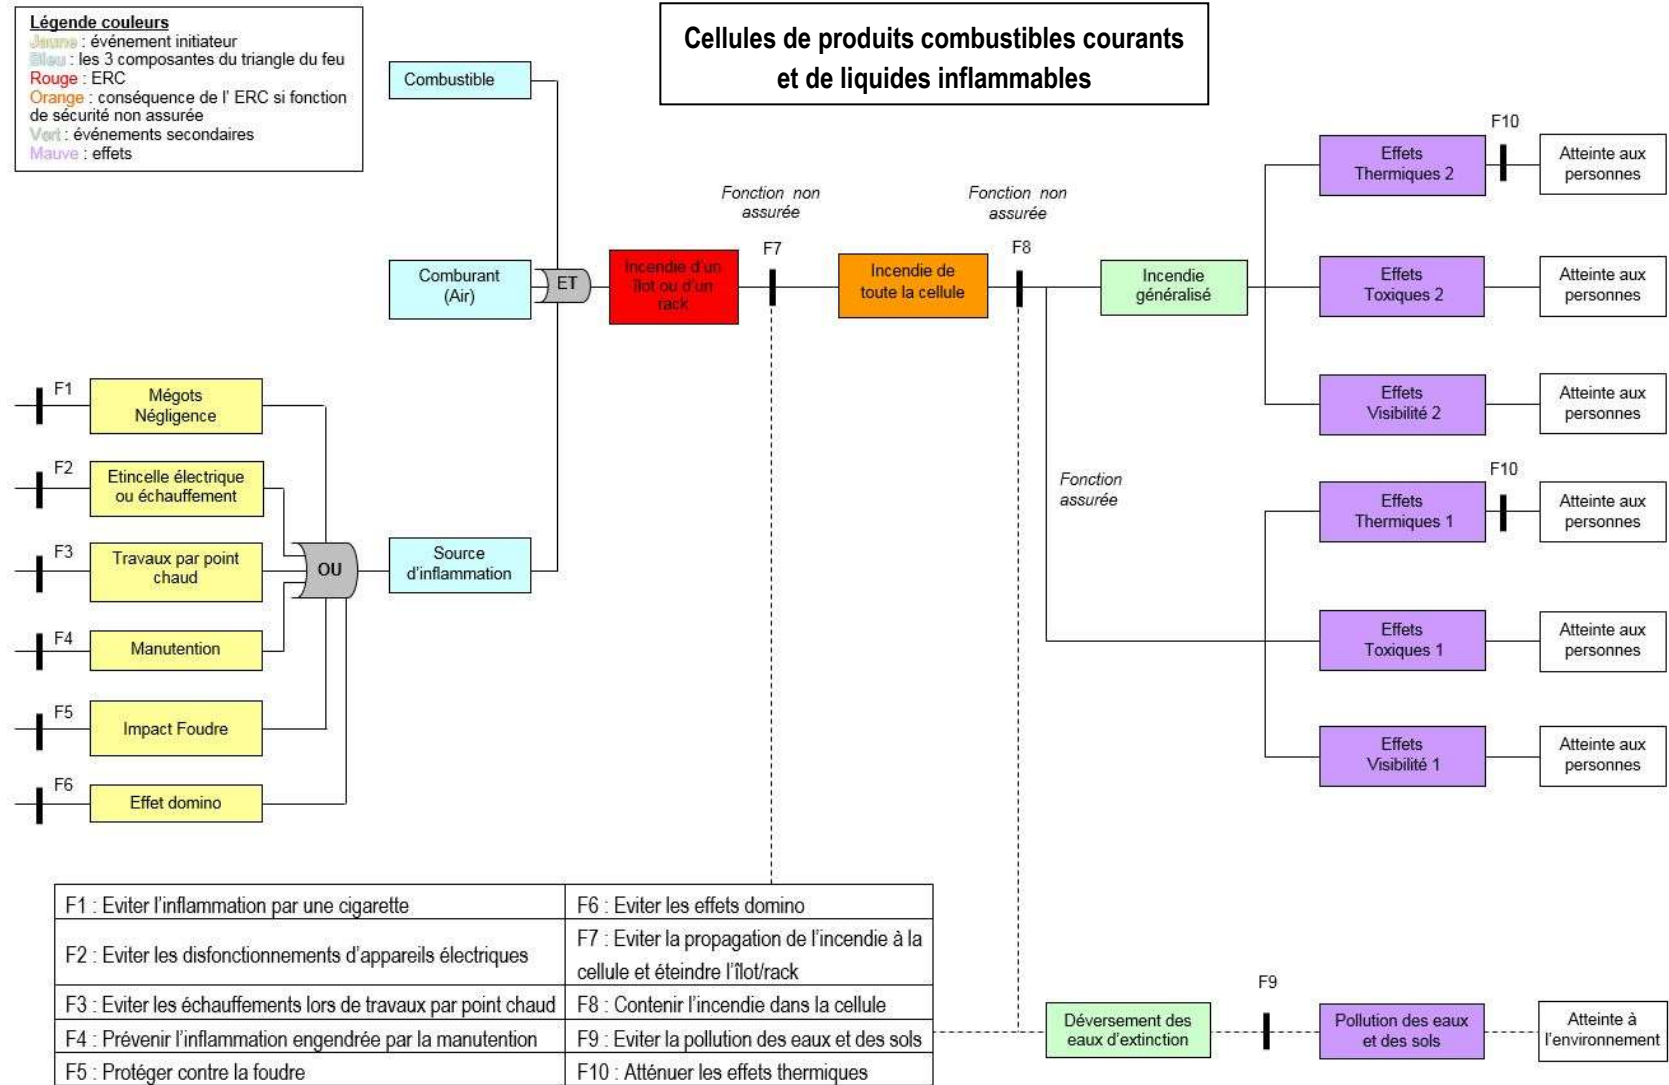
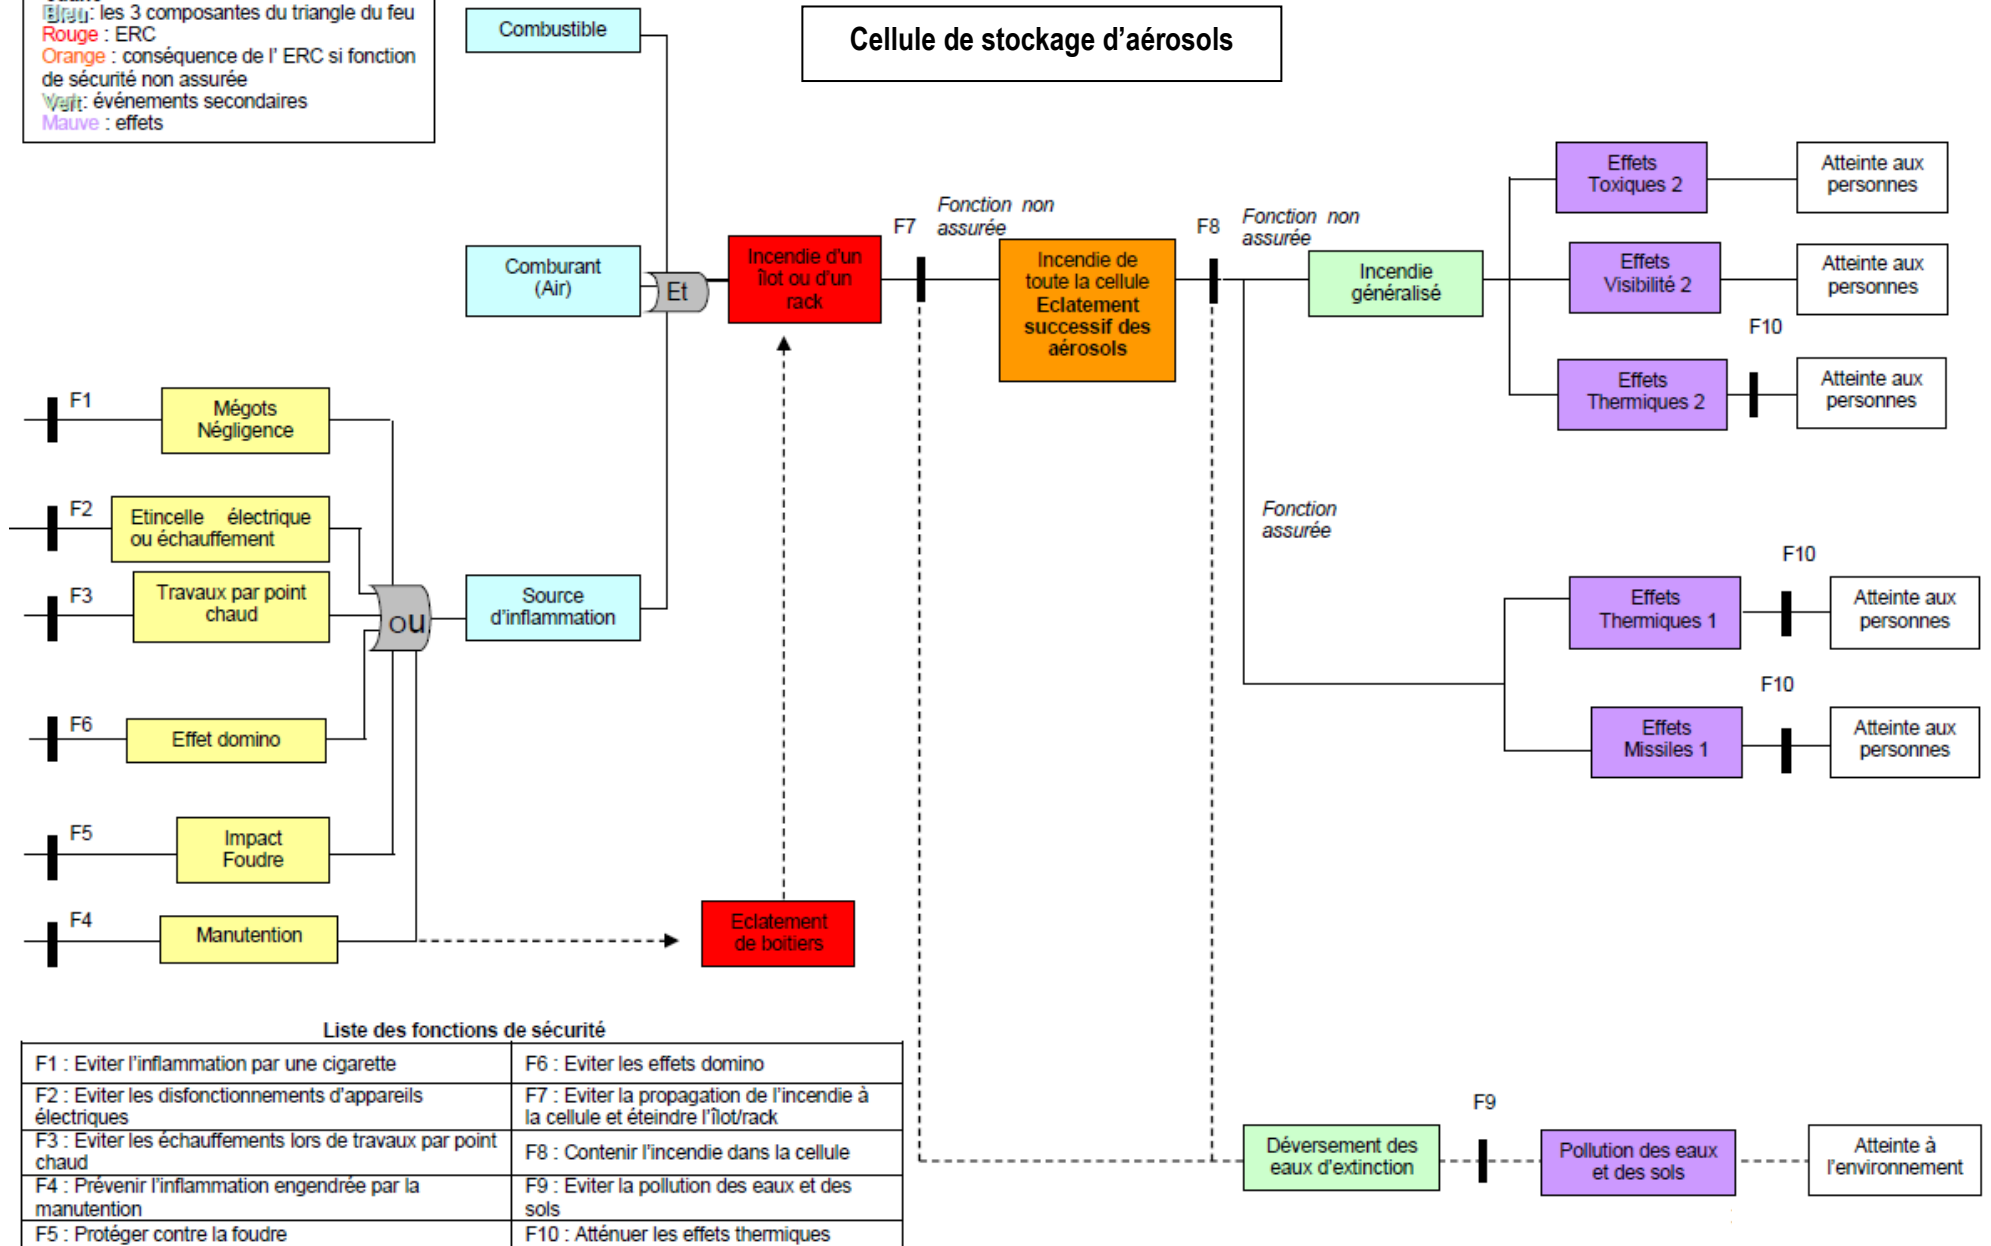
Sur les schémas nœud papillon ci-après apparaissent :

- L'événement redouté central (ERC), au centre de l'enchaînement accidentel. Pour un entrepôt, il s'agit de l'incendie d'un îlot de stockage.
- Les événements initiateurs, qui constituent une cause du déclenchement de l'ERC. Ils sont situés en amont, à l'extrémité gauche du schéma.
- Les phénomènes dangereux, source potentielle de dommages.
- Les effets des phénomènes dangereux (thermique, toxique...).
- Les fonctions de sécurité identifiées.

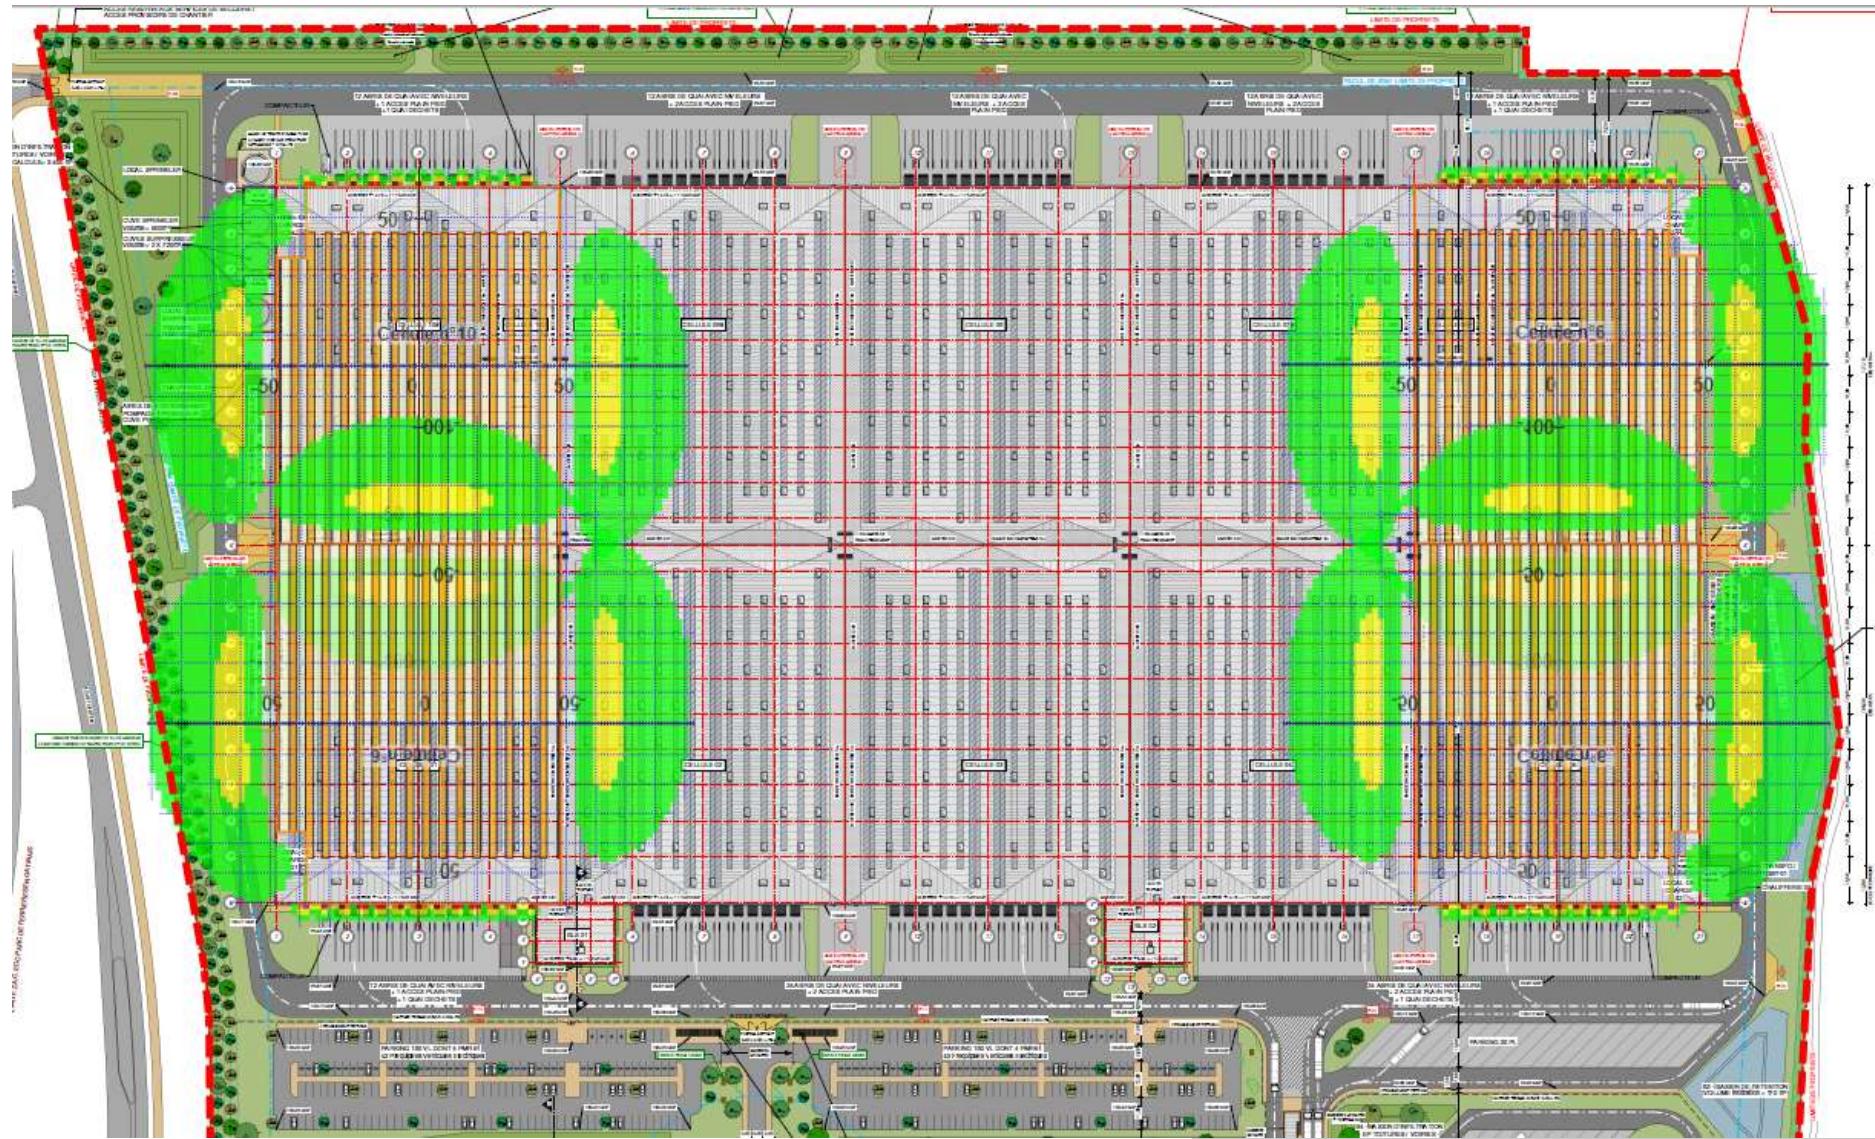
Incendie d'une cellule de stockage  
Palette type 1510

Les plans ci-après représentent les distances auxquelles sont perçues les flux de 3, 5 et 8 kW/m<sup>2</sup> en cas d'incendie dans une des cellules de stockage de l'établissement :

Les représentations des flux thermiques présentées plus avant permettent de constater que, quelle que soit la cellule étudiée et quelle que soit la typologie de produits stockés, en cas d'incendie d'une cellule de stockage, les flux thermiques de 5 et 8 kW/m<sup>2</sup> ne sortent pas des limites de propriété. Dans le cas le plus défavorable, le flux de 3 kW/m<sup>2</sup> sort de 1 000 m<sup>2</sup> à l'Est du site sur des terrains non aménagés et peu fréquentés.

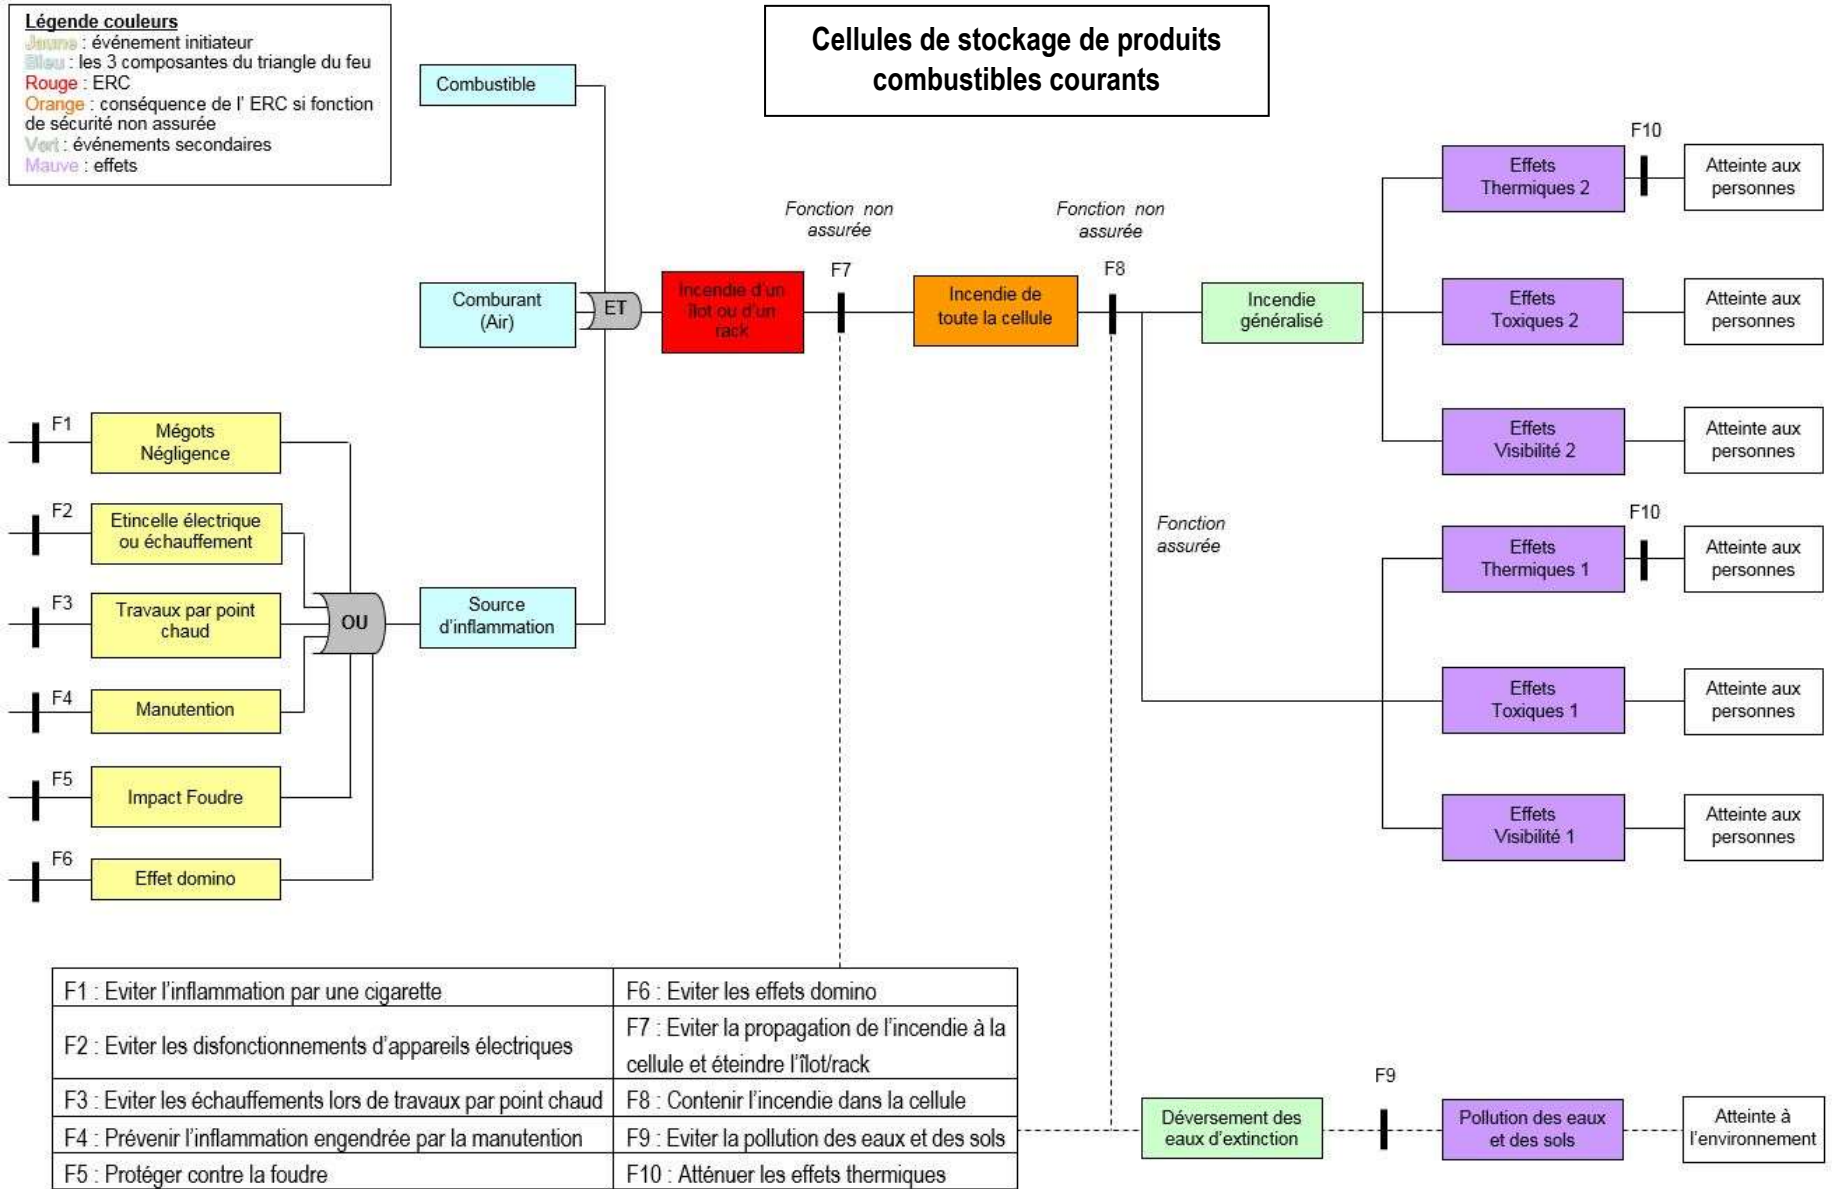
Sur les schémas nœud papillon ci-après apparaissent :

- L'événement redouté central (ERC), au centre de l'enchaînement accidentel. Pour un entrepôt, il s'agit de l'incendie d'un îlot de stockage.
- Les événements initiateurs, qui constituent une cause du déclenchement de l'ERC. Ils sont situés en amont, à l'extrémité gauche du schéma.
- Les phénomènes dangereux, source potentielle de dommages.
- Les effets des phénomènes dangereux (thermique, toxique...).
- Les fonctions de sécurité identifiées.

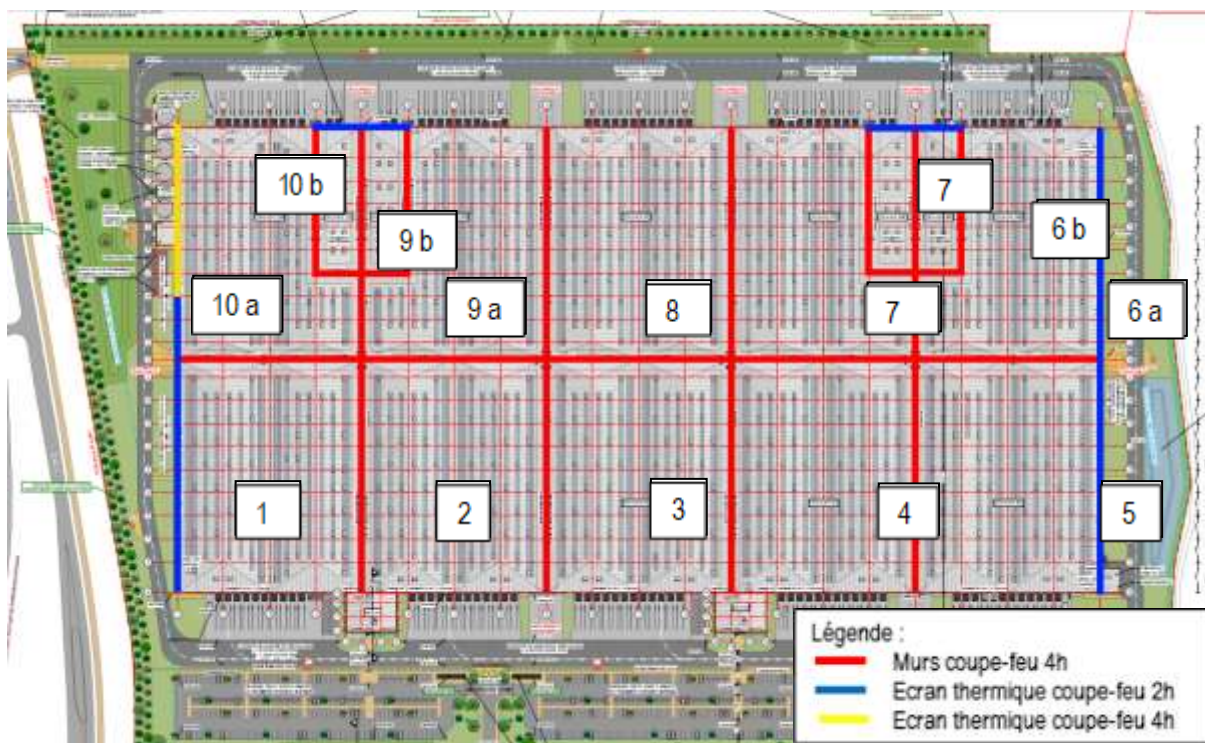
Les parois extérieures Ouest et Est de l'établissement seront équipées d'un écran thermique coupe-feu de degré 2 heures, une partie de la paroi Ouest sera équipée d'un écran thermique REI 240 afin de protéger les ressources en eau (cuves sprinkler, réserves incendie et surpresseur).

Cellules 1, 5 et 6						
Géométrie de la cellule						
Caractéristiques des parois	Paroi 1	Paroi 2	Paroi 3	Paroi 4	Paroi 5	Paroi 6
Composantes de la paroi	Monocomposante	Monocomposante	Monocomposante	Monocomposante	Monocomposante	Monocomposante
Structure support	Poteau béton	Poteau béton	Poteau béton	Poteau béton	Poteau béton	Poteau béton
Nombre de portes de quais	0	12	0	0	0	0
Matériau	Béton armé / cellulaire	Bardage double peau	Béton armé / cellulaire	Béton armé / cellulaire	Béton armé / cellulaire	Béton armé / cellulaire
R(i) : Résistance structure (min)	240	60	120	120	120	240
E(i) : Etanchéité aux gaz (min)	240	0	120	120	120	240
I(i) : Critère d'isolation de la paroi (min)	240	0	120	120	120	240
Y(i) : Résistances des fixations (min)	240	0	120	120	120	240

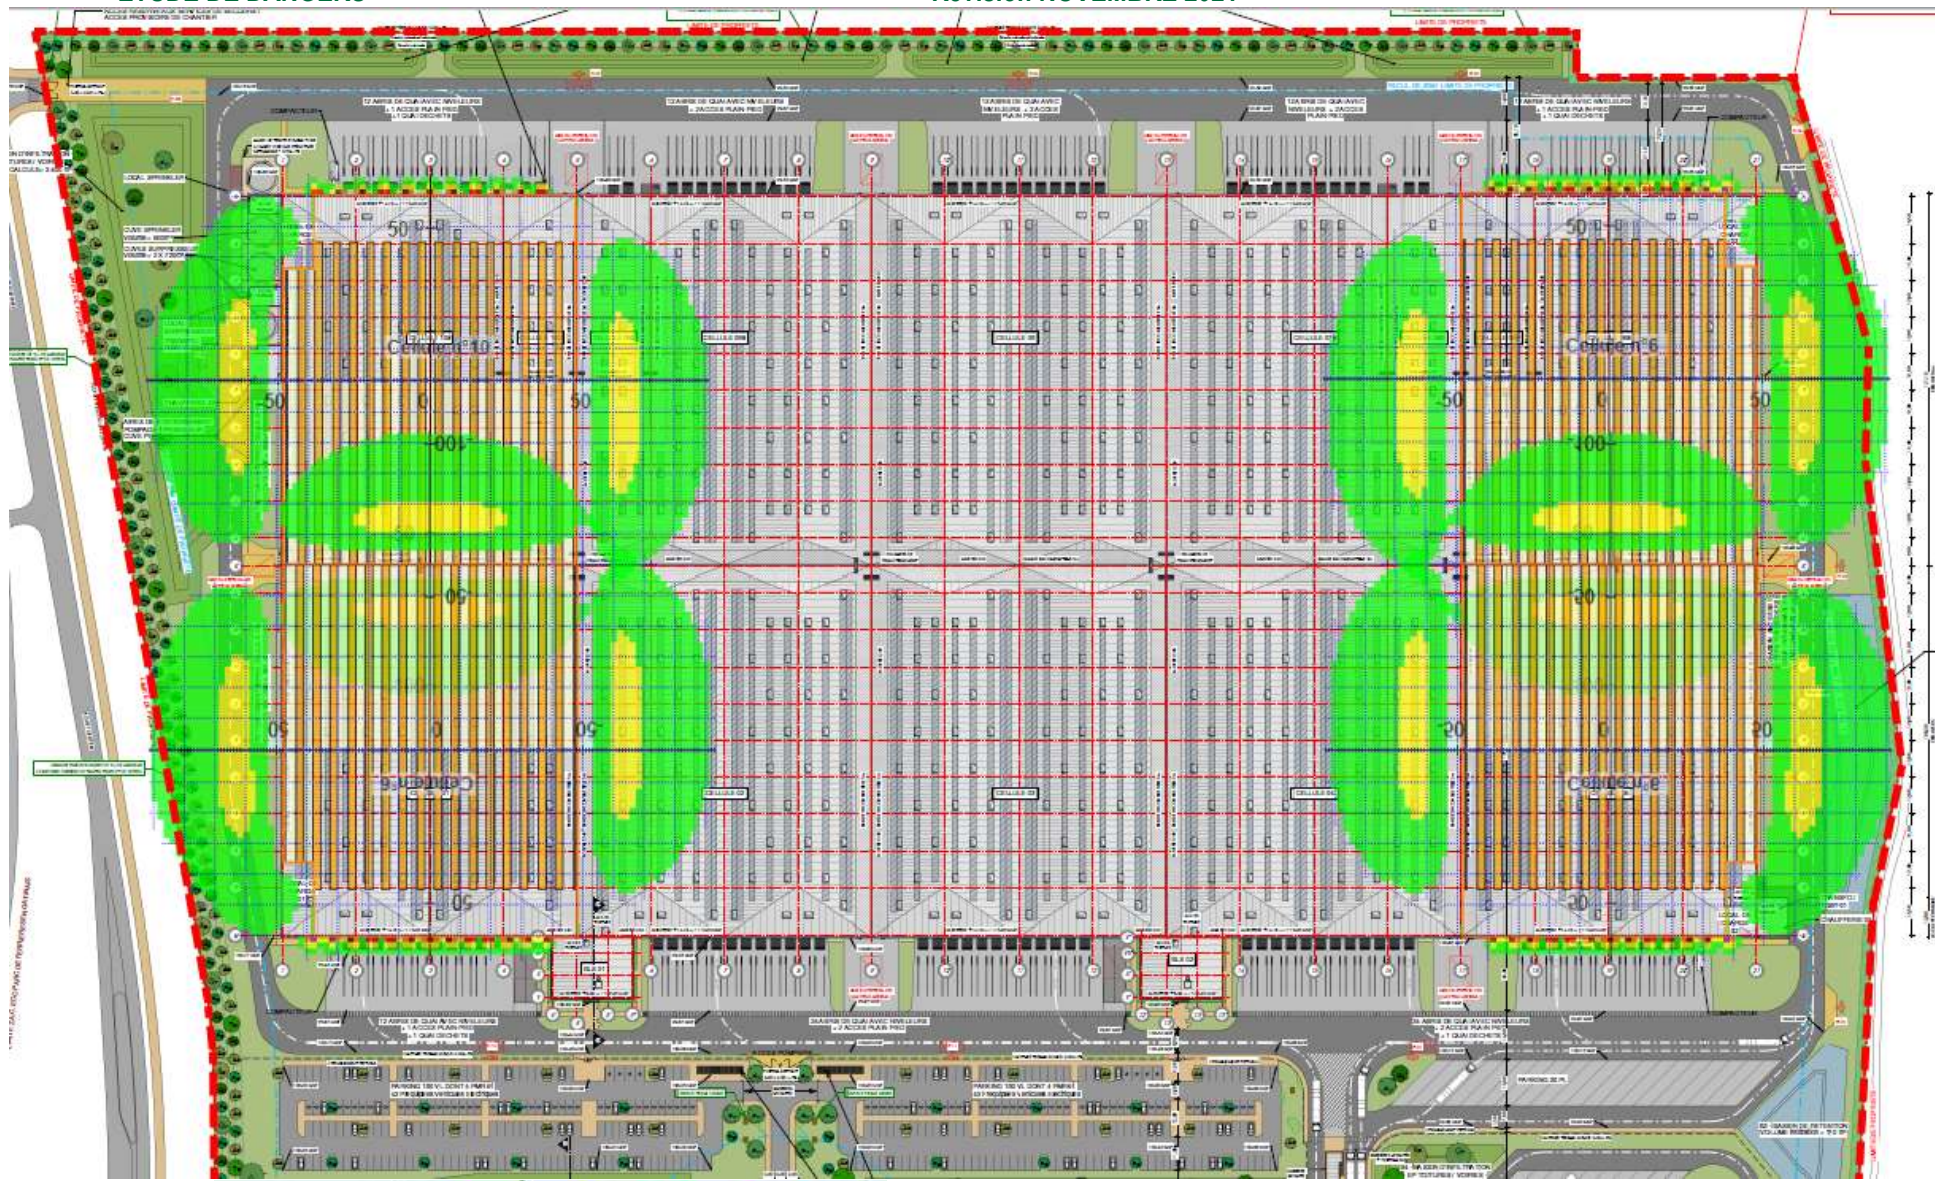
**Incendie d'une cellule de stockage  
Palette type 1510**

Les fichiers de résultats obtenus pour l'incendie des cellules de stockage étudiées sont présentés en annexe n°3.

Les plans ci-après permettent de visualiser les distances de perception des flux thermiques.

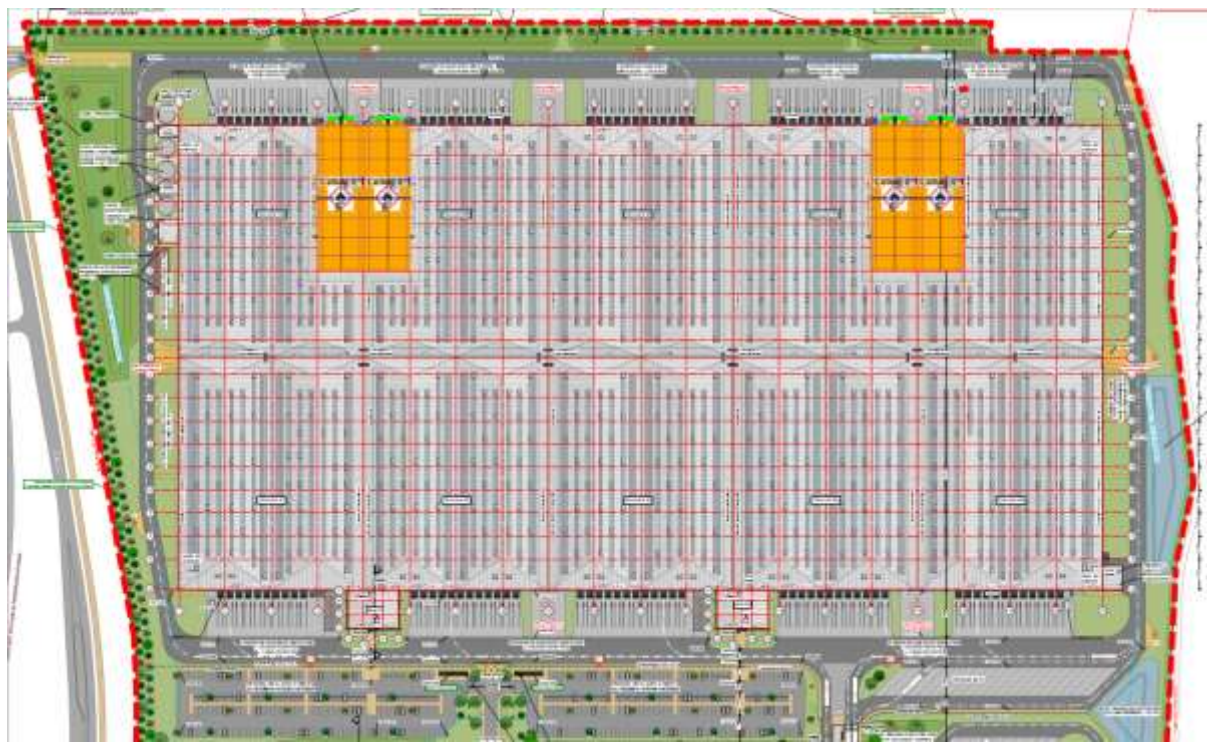
Incendie d'une cellule de stockage  
Palette type 4331

Le plan ci-après permet de visualiser les distances de perception des flux thermiques.

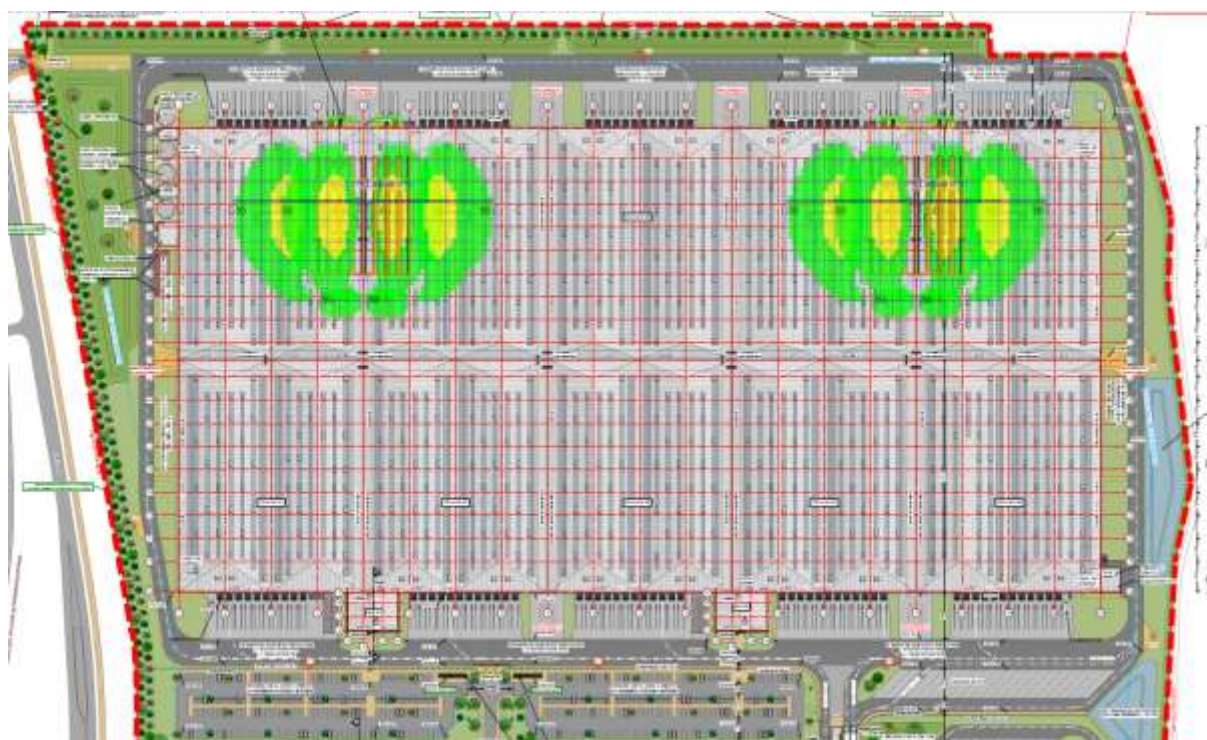
Le plan ci-après permet de visualiser les distances de perception des flux thermiques modélisés à partir de cette palette expérimentale.

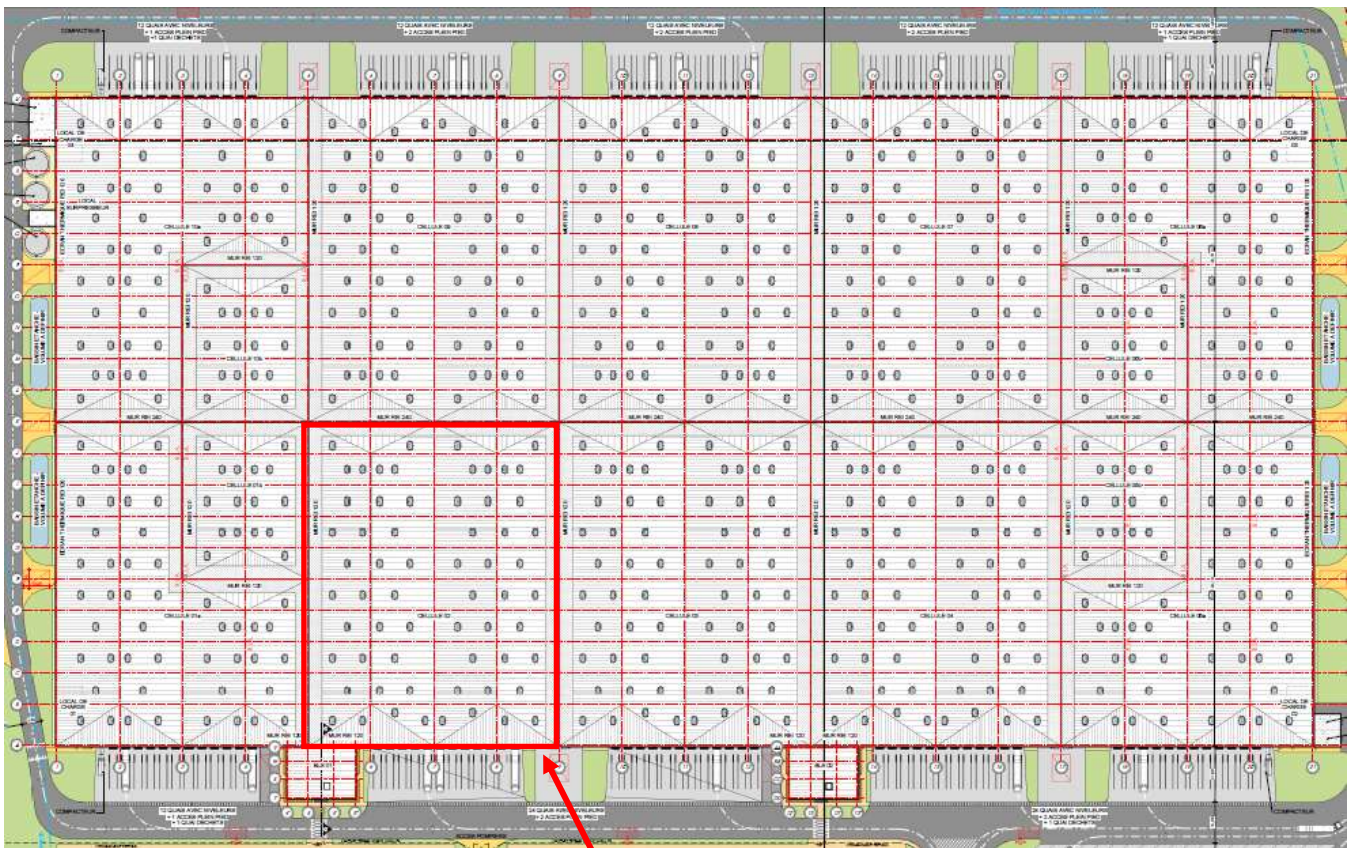
**Cellule prise en compte dans le calcul ARF**

Par conséquent l'Analyse de Risque Foudre sera réalisée sur **la cellule la plus grande, la cellule 2**. Le niveau de risque obtenu sera appliqué à toutes les autres cellules.

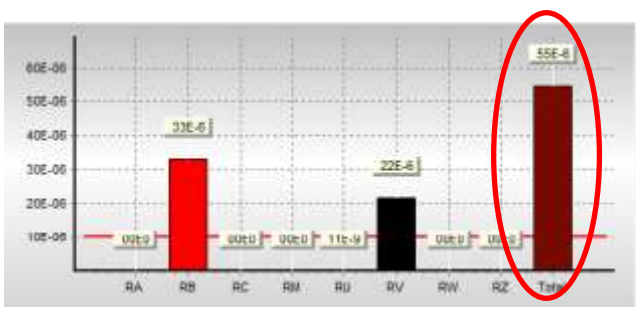
ENTREPOT						
		Z1	Z2	Z3	Z4	Z5	Structure	
<b>SANS PROTECTION</b>

A	0,00E+00					0,00E+00
		B	3,33E-05					3,33E-05
		C	0,00E+00					0,00E+00
		M	0,00E+00					0,00E+00
		U	1,08E-08					1,08E-08
		V	2,16E-05					2,16E-05
		W	0,00E+00					0,00E+00
		Z	0,00E+00					0,00E+00
		<b>Total</b>	<b>5,49E-05</b>					<b>5,49E-05</b>
		Réseaux internes Z1						
	Nom	U	V	W	Z			
	Reseau EDF	9,80E-10	1,96E-06	0,00E+00	0,00E+00			
	Arrivée Télécom	4,90E-09	9,80E-06	0,00E+00	0,00E+00			
	Alim BT	4,90E-09	9,80E-06	0,00E+00	0,00E+00			
<p>Dans ces conditions le risque de perte de vie humaine R1 n'est <b>pas acceptable</b> (<math>R1 &gt; R_T</math>) :</p> <p align="center"><b><math>5,49 \times 10^{-5} &gt; 1 \times 10^{-5}</math></b></p> <p>Il y a donc lieu de <b>procéder à la mise en œuvre de mesures de protection.</b></p>								
<b>AVEC PROTECTION</b>	<p>La composante de risque qui influence le plus défavorablement le résultat est :</p> <p><b>RB</b> : Composante du risque lié aux dommages physiques sur la structure (impacts sur la structure)</p> <p><b>RV</b> : Composante du risque lié aux dommages physiques sur la structure (impacts sur le service connecté)</p> <p>Chaque composante de risque peut être réduite ou augmentée selon différents paramètres.</p> <p>Dans notre cas, nous préconisons afin de réduire ces composantes RB et RV sous la valeur tolérable, la mise en place :</p> <ul style="list-style-type: none"> <li>- Un système de protection contre la foudre SPF de niveau IV comprenant une protection externe sur la structure.</li> <li>- Une protection interne par parafoudres de niveau IV en conformité avec les recommandations de la norme NF EN 62305-4 sur les lignes de puissance et de communication.</li> </ul> <p>Avec la mise en œuvre de mesures de protection, le risque de perte de vie humaine R1 devient acceptable (<math>R1 &lt; R_T</math>) :</p> <p align="center"><b><math>7,30 \times 10^{-6} &lt; 1 \times 10^{-5}</math></b></p>

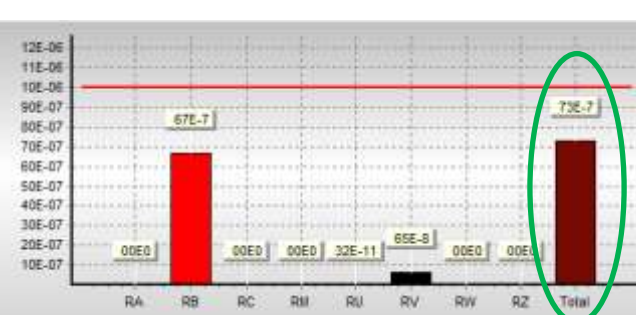
A	0,00E+00					0,00E+00
		B	6,65E-06					6,65E-06
		C	0,00E+00					0,00E+00
		M	0,00E+00					0,00E+00
		U	3,24E-10					3,24E-10
		V	6,47E-07					6,47E-07
		W	0,00E+00					0,00E+00
		Z	0,00E+00					0,00E+00
		<b>Total</b>	<b>7,30E-06</b>					<b>7,30E-06</b>
	Réseaux internes Z1							
	Nom	U	V	W	Z			
	Reseau EDF	2,94E-11	5,88E-08	0,00E+00	0,00E+00			
	Arrivée Télécom	1,47E-10	2,94E-07	0,00E+00	0,00E+00			
	Alim BT	1,47E-10	2,94E-07	0,00E+00	0,00E+00			
	Sélection des mesures de protection							
	Mesures de protection communes							
	Niveau du Paratonnerre : IV (Pb = 0,2)							
	Ligne1: Poste Transfo HT/BT							
	Parafoudre d'entrée: niveau IV							
	Ligne2: Signal - Souterrain							
	Parafoudre d'entrée: niveau IV							
	Ligne3: Alim BT Eclairage extérieur							
	Parafoudre d'entrée: niveau IV							
	<input type="radio"/> Sans protection <input checked="" type="radio"/> Avec la protection

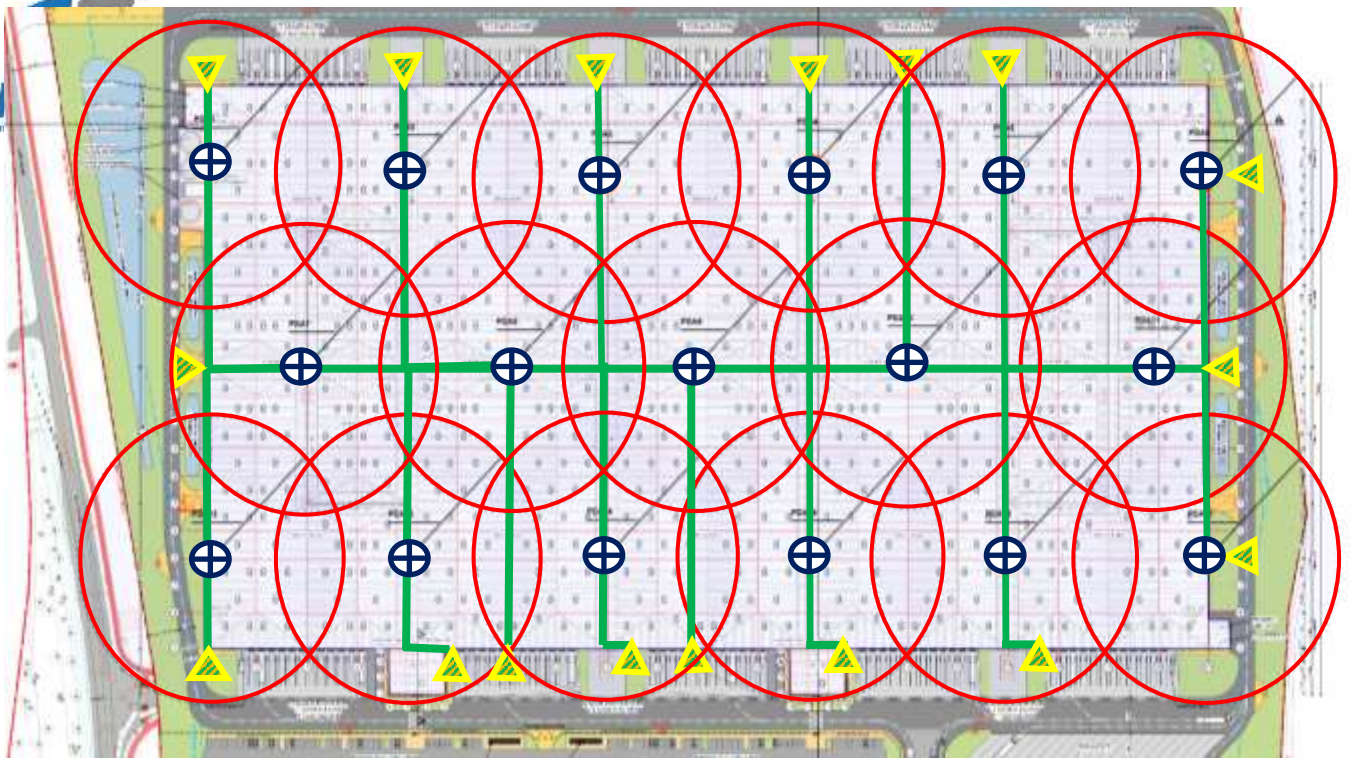
- Installation de **17 Paratonnerres à Dispositifs d'Amorçage (PDA)**.
- Avance à l'amorçage  $\Delta t$  : **60  $\mu$ s**
- Hauteur des mâts : **6 mètres** (Le haut du PDA doit être installé au moins 2 m au-dessus de la zone qu'il protège)
- Niveau de protection : **IV**
- Rayon de protection : **64,2 m** (après réduction des 40% conformément à la circulaire du 24 avril 2008)
- Implantation : En toiture
- Les PDA installés devront être testables, de préférence à distance.

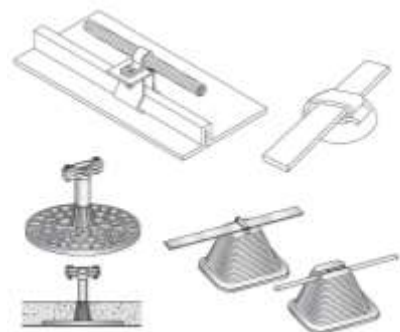
Les conducteurs de descente doivent être fixés à raison de **trois fixations par mètre** (environ tous les 33 cm).

Tous les conducteurs doivent être connectés entre eux à l'aide de colliers ou raccords de nature identique, de soudures ou d'un brasage.

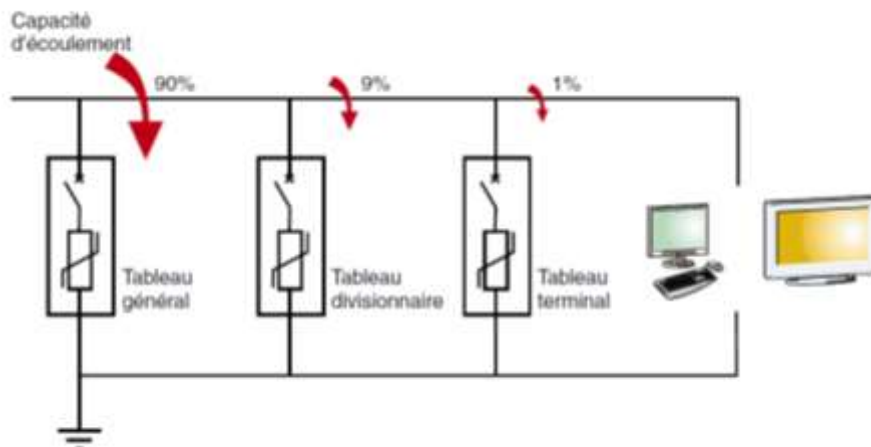
Dans l'organisation de la protection foudre, on distingue donc :

- **La protection de tête** : elle est située en tête d'installation, au niveau du TGBT ou en tête des bâtiments si l'installation en comporte plusieurs.
- **La protection fine** : elle est positionnée au plus proche des récepteurs
