#### ARIA 52021 - 01-08-2018 - 69 – ARNAS

Vers 17 h, au sein d'un site de fabrication et de stockage de produits chimiques, classé SEVESO seuil haut, **une fuite de 200 l de solution d'ammoniaque à 32 % se produit dans le bâtiment d'exploitation**. Ce déversement accidentel a lieu lors d'une opération de dilution d'une solution d'ammoniaque.

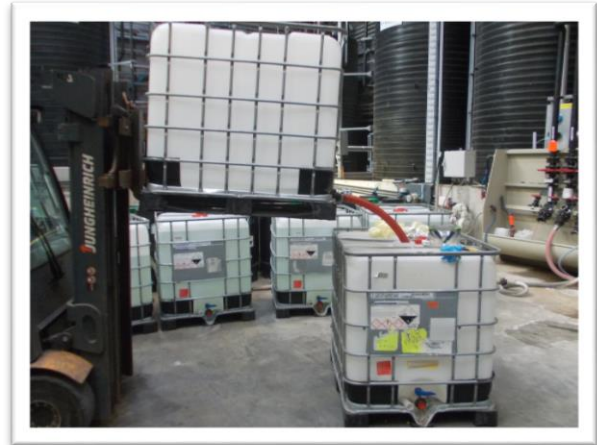
Un GRV d'ammoniaque à 32 %, rempli à moitié et dont le bouchon supérieur a été préalablement ouvert, **est positionné en hauteur au moyen d'un chariot élévateur** et est relié par un flexible à un autre GRV partiellement rempli d'eau. La solution s'écoule alors par gravité dans le GRV d'eau. **Lors de la manœuvre, le GRV de solution d'ammoniaque glisse des fourches et se renverse**. Le bouchon supérieur du GRV étant ouvert, le liquide se déverse sur le sol.

Les pompiers sont **alertés par le voisinage qui a perçu des odeurs**. La chute du GRV s'est produit lors de la dernière manœuvre de ce type. Les manipulations des GRV précédents, lavés à l'eau, ont rendu les **fourches glissantes**. Les mouvements du liquide à l'intérieur du GRV a entraîné ce dernier dans sa chute.

Position du GRV au moment de son basculement © DREAL

Un arrêté de mesure d'urgence suspend ce type de manipulation et demande à l'exploitant une analyse de risque et une proposition de mesures permettant de réaliser ce type d'opération en toute sécurité. L'exploitant propose de faire le transvasement à partir d'une plateforme spécifique et robuste servant de support au GRV plein à transférer et révisé le mode opératoire associé.
